2017 포항지진 백서

포항지진 발생에서 복구까지, 그리고 남은 과제...

행정안전부

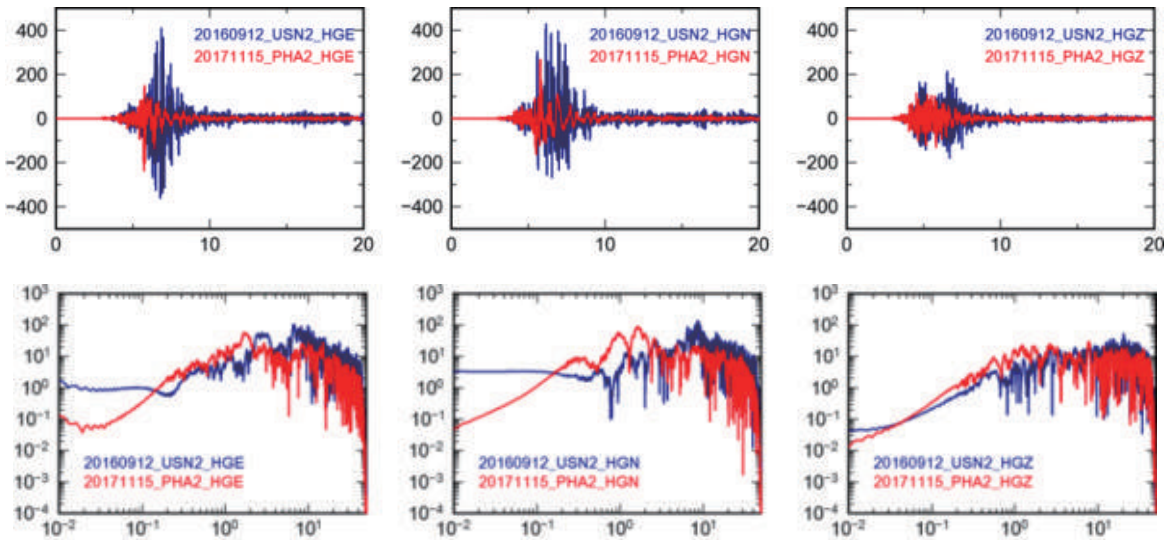
포항지진과 9.12지진 본진에 대해 진앙거리가 비슷한 포항관측소(PHA2)와 울산관측소(USN2)의 지진 파형(seismic waveform) 및 스펙트럼 비교 결과, 9.12지진은 고주파 에너지가 크고 포항지진은 저주파 에너지가 크게 나타났다. 주파수 대역별 지진 파형을 비교하면, 0.1~1Hz 대역에서 포항지진 수평성분의 진폭은 9.12지진에 비해 2배 이상으로 크게 나타났다.

그림 1 포항지진(빨간색) 및 9.12지진(파란색) 본진의 지진파형(위) 및 주파수 대역(아래) 진폭 비교 (출처:기상청)

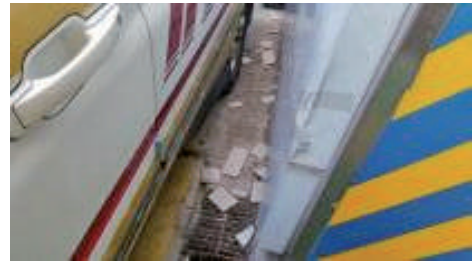
본서 외벽 타일 탈락

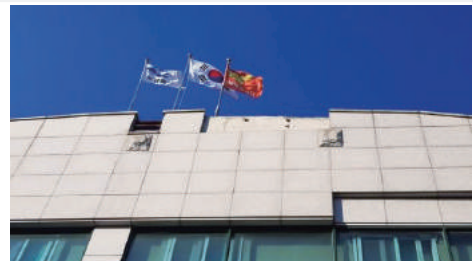
흥해센터 외벽 화강석 탈락

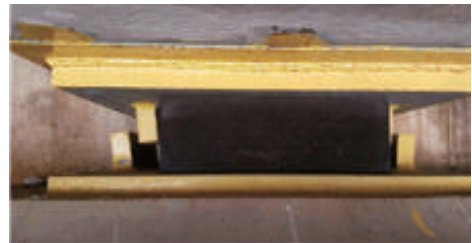
받침 스토퍼 손상

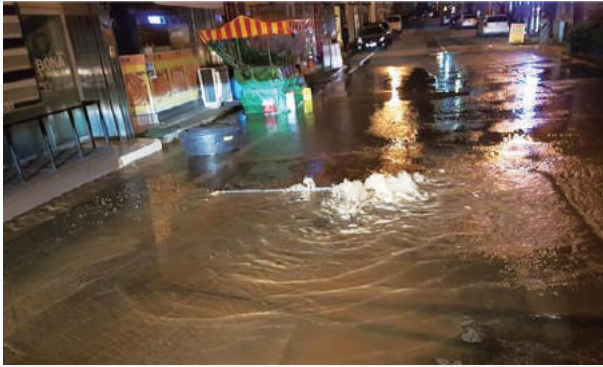
포항 장성동 866-257 장성시장 앞 누수 전경 (D75)

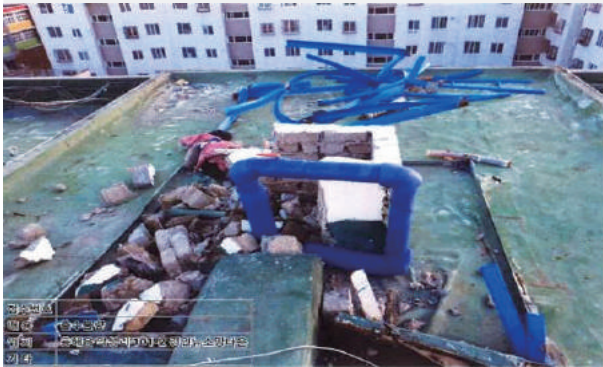
공동주택 옥상 물탱크 파손으로 인한 응급조치

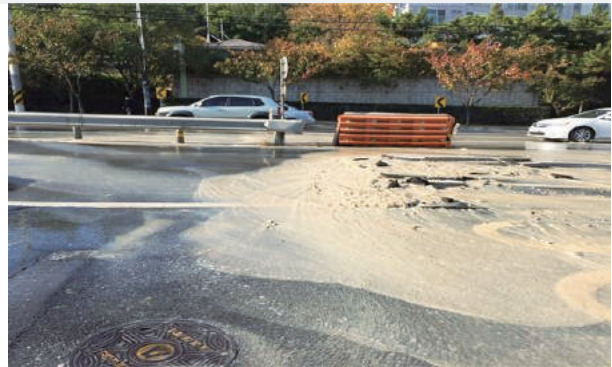
환호동 환호해맞이그린빌 앞 누수 전경(D450)

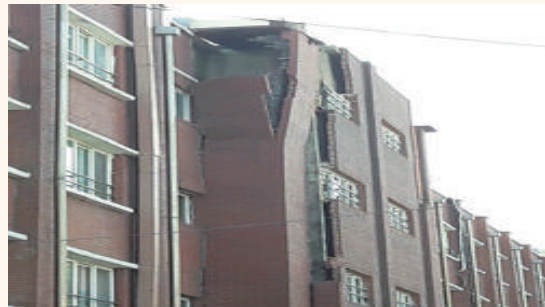
외벽 치장벽체 탈락 및 붕괴위험

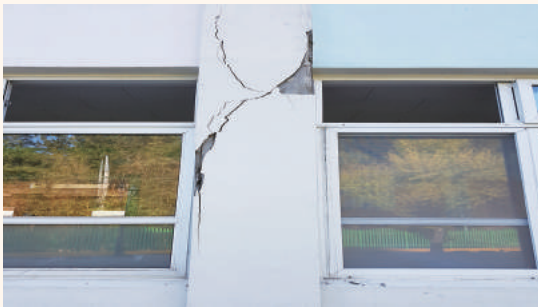
장성초등학교는 1층 기둥 균열이 발생했다.

1층 기둥 균열 발생

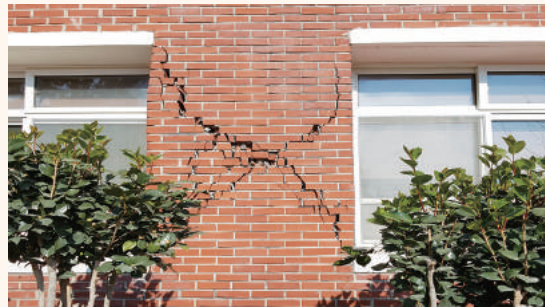
1층 기둥 마감(치장)벽돌재 탈락

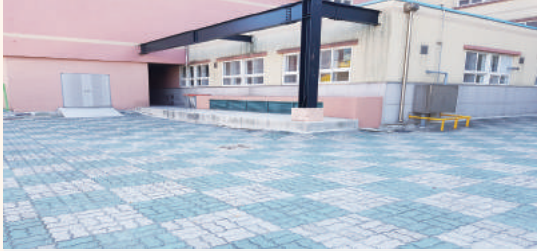
장흥초등학교는 건물 주변 지반침하가 발생하고 지하층 보에도 균열이 일어났다.

건물 주변 지반침하(본관동)

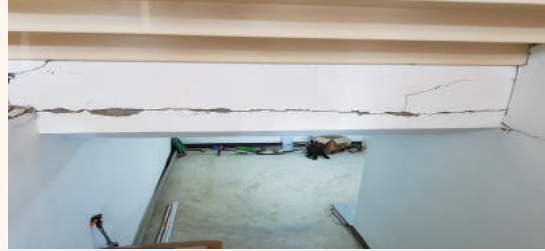
지하층 보 균열(본관동)

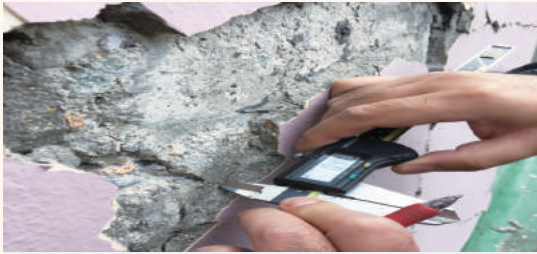
환호여자중학교는 기둥 일부 균열이 일어나고 미장에도 균열이 발생했다.

기둥 균열 발생

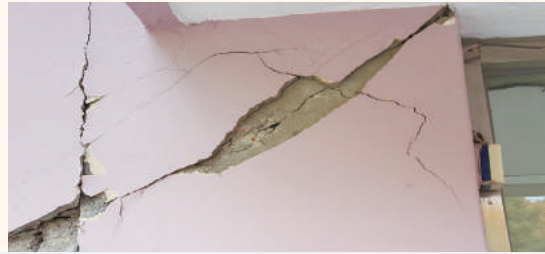
기둥 균열 발생

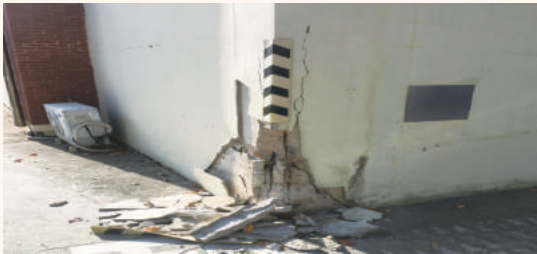
대도중학교는 1층 기둥과 마감 일부가 손상됐다.

코너 기둥 일부 손상

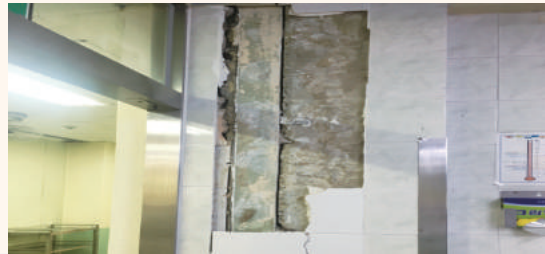
화장실 타일 탈락

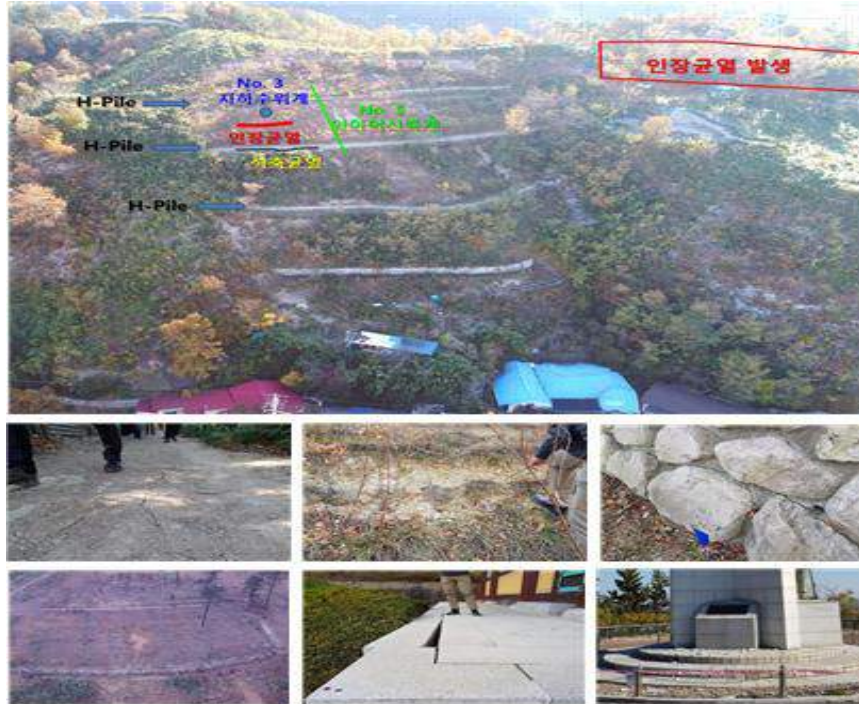
지진에 의해 기존 땅밀림 북구지 외에 지반 변형 및 구조물 손상이 발생했으며, 북구지 우측 등산로에서 인장균열이 최대 폭 약 6mm, 연장 약 60m 발생했다.

No. 3 지하수위계 하단부에는 소규모 인장균열(하부 석축균열)과 사면 내 다수의 표층 붕괴, 주유소 상부 사면 낙석 및 수목 전도, 기념탑 파손, 운흥사 대응전 축대 이격 등이 발생했다.

지진에 의해 인장균열, 표층붕괴, 시설물 손상 등 다수 발생

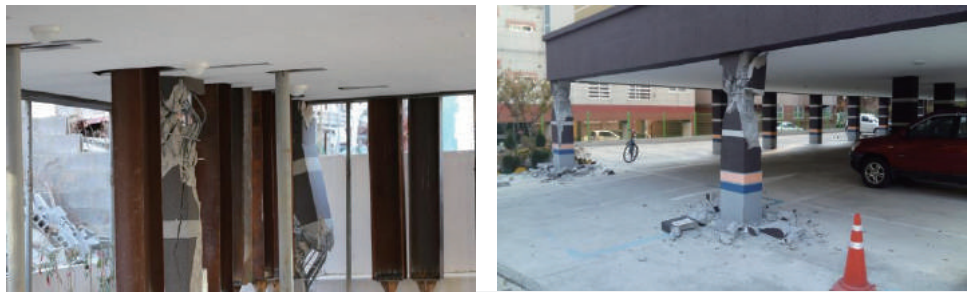
포항지진 시 다수의 피해가 발생한 다세대 주택의 구조 형식은 대부분 필로티 구조의 건축물이었다. ‘필로티 구조’는 지상에 기둥이나 내력벽만 두고 개방해 놓은 건축 형식으로, 건축물의 기둥에 상부 구조를 받치는 힘이 전부 쏠려 지진 발생 시 수평으로 가해지는 압력까지 더해져 기둥 상부에 균열이 가고 건물이 무너지게 된다.

필로티 구조 건축물 피해 사진
