창경궁 대온실

기록화 조사 보고서

문화재청

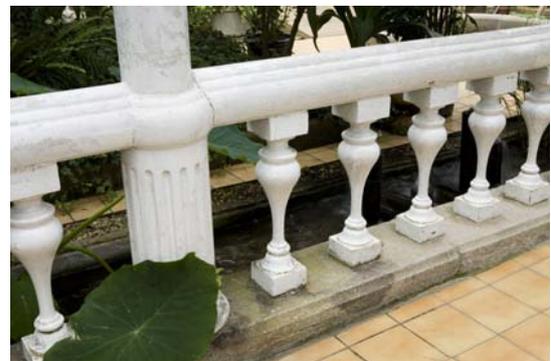
철제 난간과 석재기단

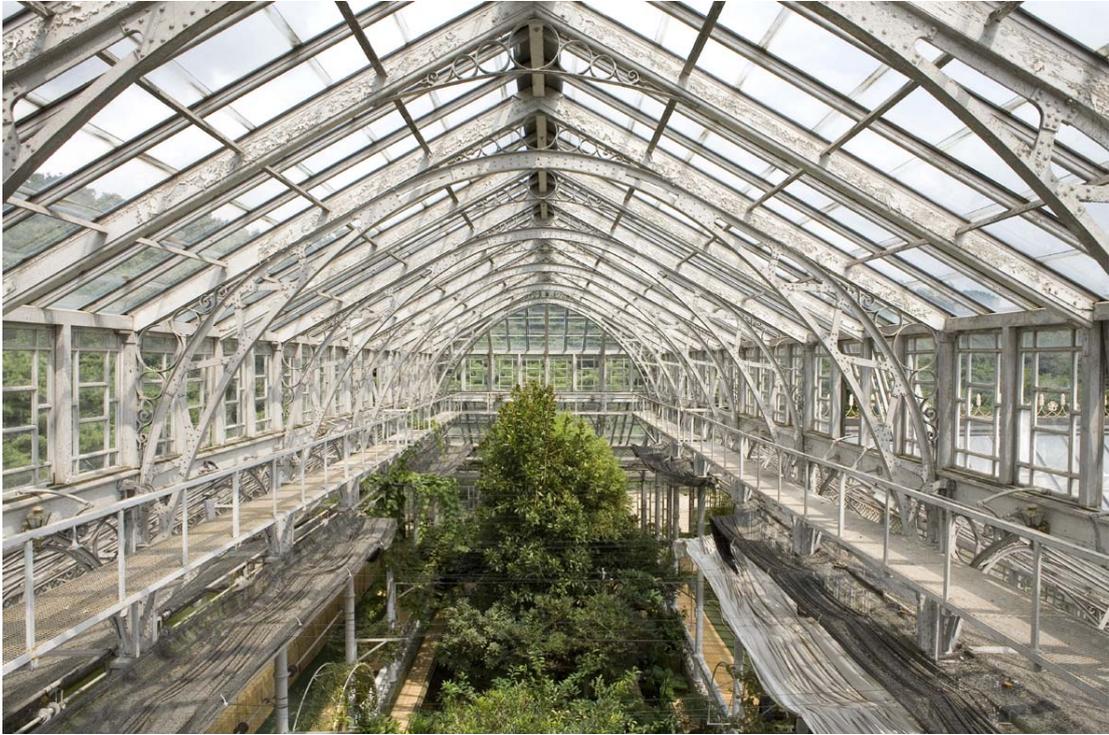
창경궁 대온실 클리어스토리

1976년 이후의 변화를 살펴보면 먼저, 클리어스토리 외부에 위치했던 캣 워크(Cat walk)는 1980년대(추정) 내부로 옮겨지게 되었다. 이 과정에서 유리창과 지붕마루에 새롭게 함석판을 달아 빗물 누수 문제를 해결한 것으로 생각된다.

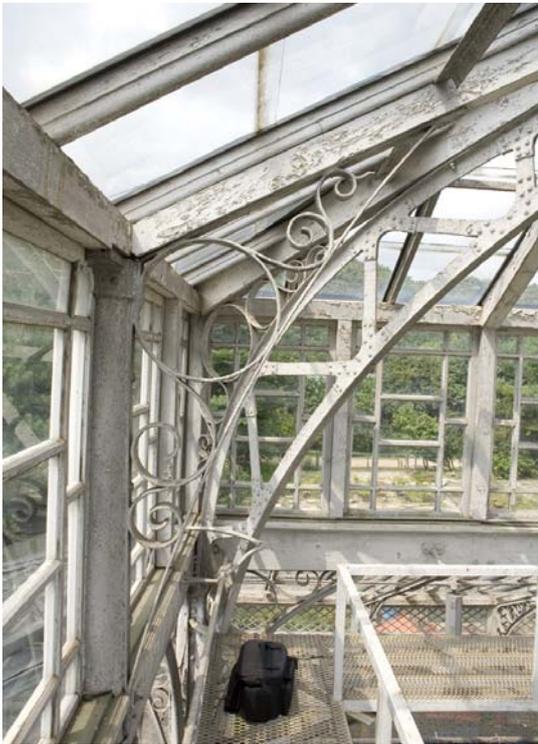
모서리 트러스

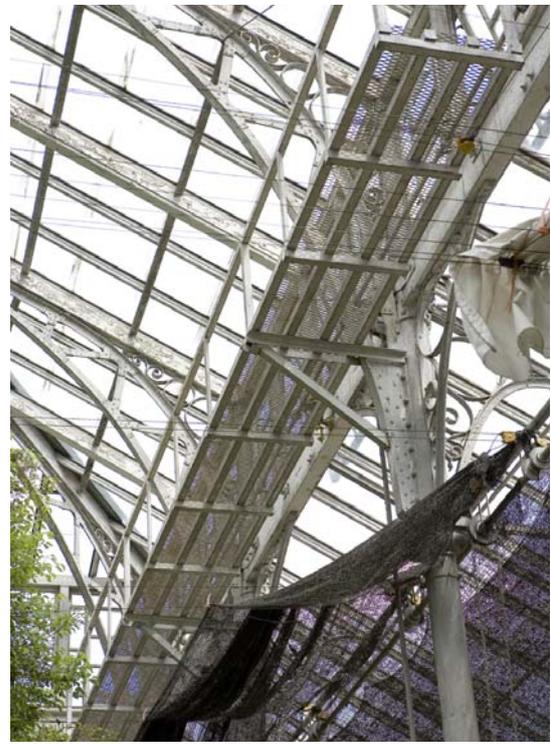
캣 워크

현재 내부 주철기둥 중 1개소에서 균열이 발생하였다. 현재로서는 이 기둥의 균열이 캣워크(Cat Walk)로 올라가는 철재 사다리의 장기간 사용에 의해 발생한 것인지 아니면 하중의 쏠림에 의해 발생한 것인지 정확히 판단하기 어렵다. 다만 현재의 기둥 균열이 진행되고 있는지와 철재기둥의 강도에 치명적인 상태가 아닌지를 정밀실측을 통해 판단할 필요가 있다.

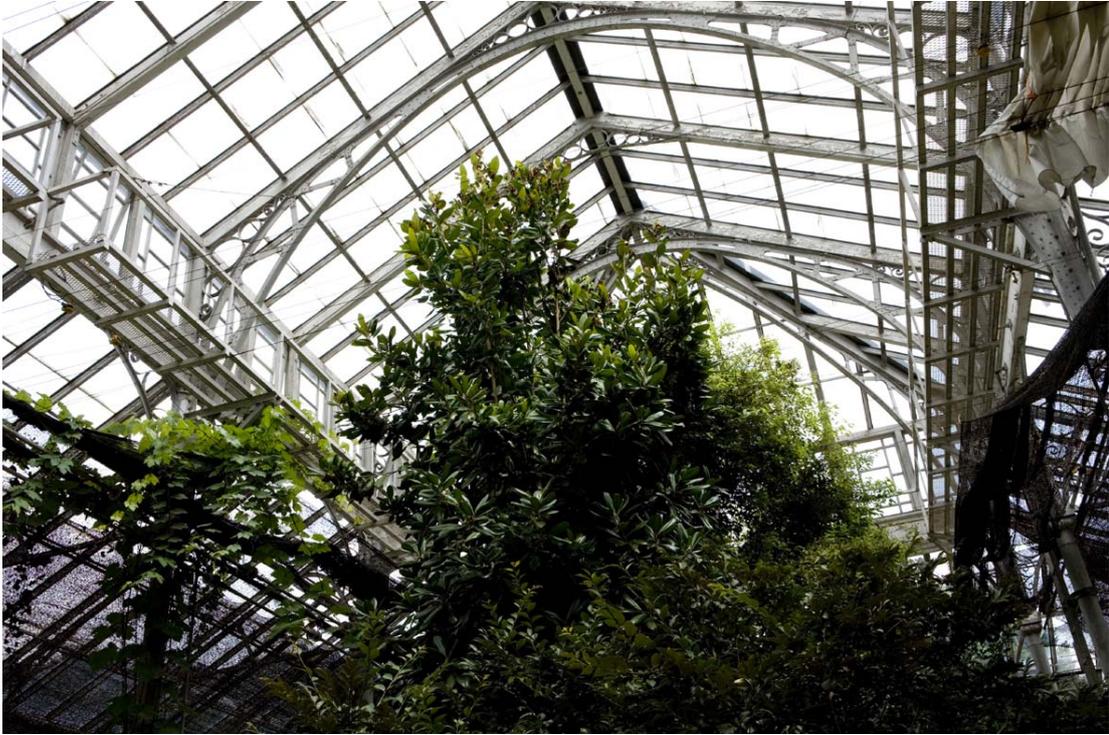
아래에서 바라본 클리어스토리

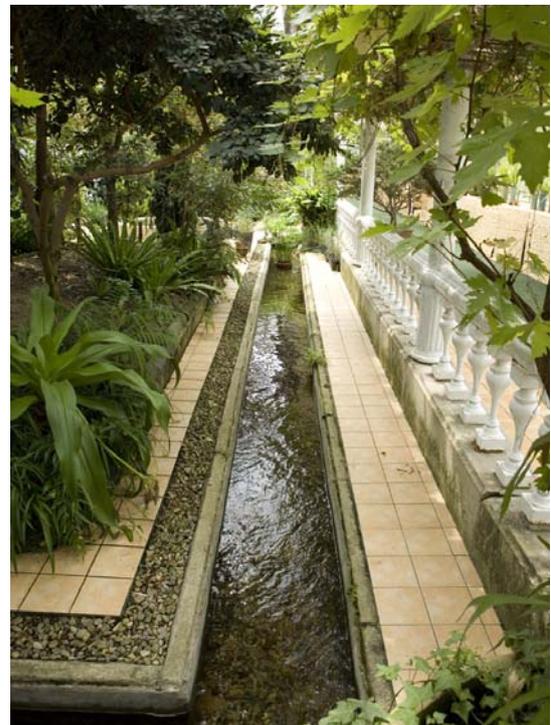
온실 내부수로

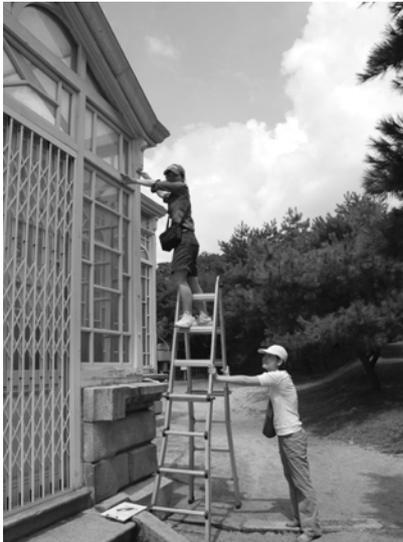
그림 1 실측작업모습

둘째, 실측조사를 통해 건축물의 특징을 기록하고 도면화 하였다. 건축물 실측조사는 측량기기를 이용한 광과측량과 수작업에 의한 조사를 병행하였다. 먼저 정확한 건물의 형태, 높이, 배치 등을 파악하기 위해 광과측량기를 이용하여 위치 및 주요지점을 측량하고 수작업을 통해 치수를 확인하는 작업을 반복²⁾하였다. 그리고 변화의 흔적³⁾을 파악하기 위해 거주자 설문조사와 이전에 조사된 문헌을 비교하여 건물의 원형을 파악하는데 참고하였다. 본 건물은 여러 차례의 보수공사로 인해 마감재료의 변화가 있었으나 본래의 모습에서 크게 변형되지 않았을 것으로 생각된다. 그러나 보수의 시기별 공사내역이 정확하게 남아있지 않아 원형의 모습 및 재료를 정확히 판단하는데는 한계가 있다. 특히 외피를 감싸고 있는 유리 및 창호프레임의 교체시기를 정확히 파악하기 어려웠다. 이에 본래의 설계도면 및 사진자료를 바탕으로 원형을 추정하고자 노력하였다. 도면화 작업은 Auto CAD 프로그램을 사용하고 도면과 더불어 사진을 함께 기록하여 본 건물을 이해하는데 도움이 되도록 하였다.

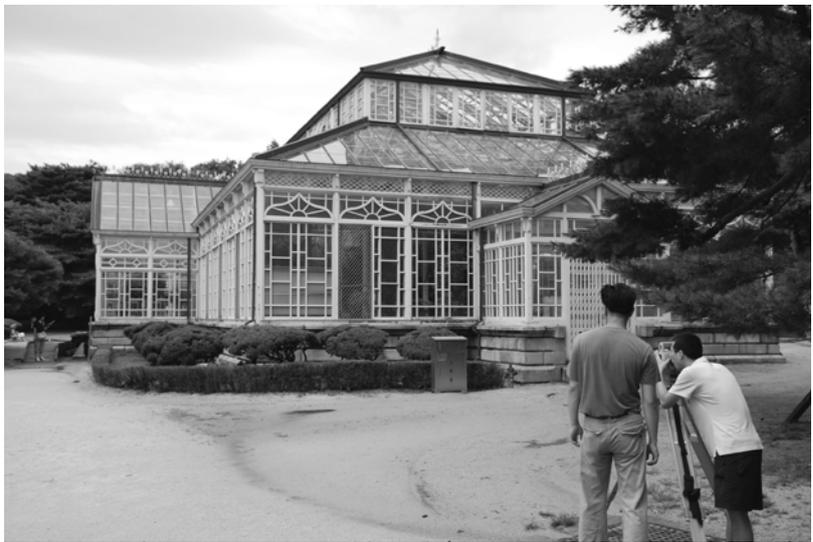
그림 2 광파측량 작업모습

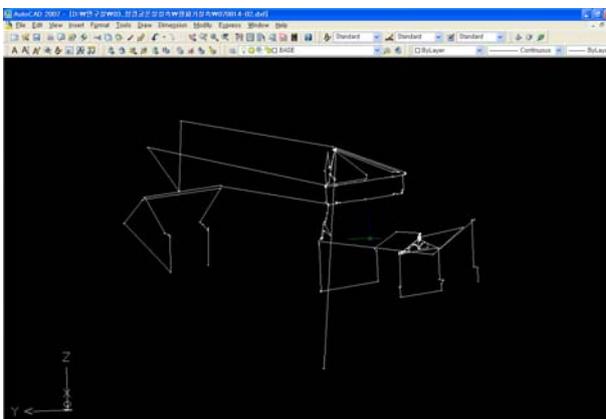
그림 3 광파측량 데이터 분석

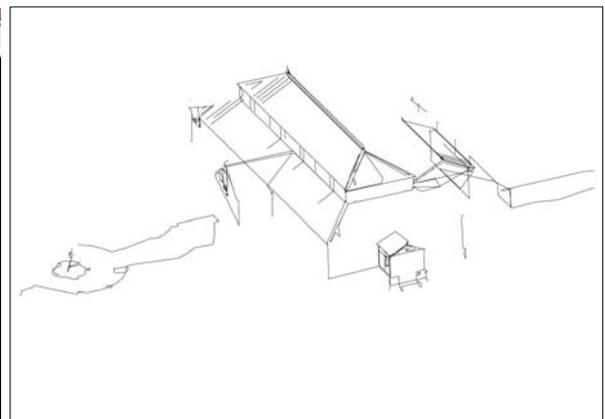
그림 4 광파측량 CAD 작업결과

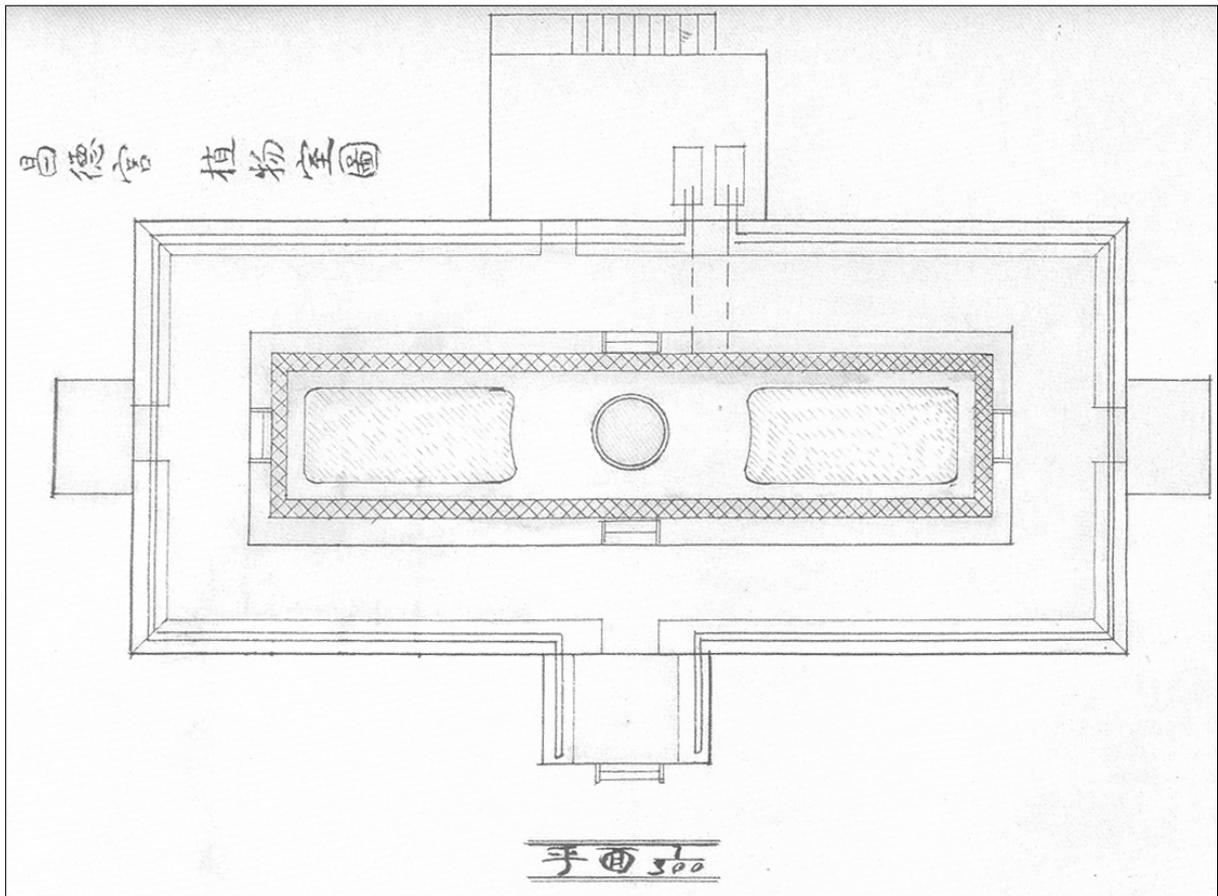
그림 19 창경궁 대온실 평면도

*그림출처 : 「후쿠바 회고록」

창경궁 대온실의 설계와 관련된 기록들을 살펴보면, 먼저 후쿠바의 자서전에 ‘이토 히로부미가 제안한 예산과 규모에 맞추어 먼저 계획했다’라는 기록을 발견할 수 있다. 이것으로 미루어 볼 때, 창경궁의 대온실은 주변 상황이나 지형 등을 고려하여 대지를 선정한 후 건물을 계획한 것이 아니라, 일정 규모의 설계안이 먼저 결정된 뒤 대온실을 지을 장소를 물색했던 것으로 생각된다. 그리고 후쿠바 하야토는 단지 대온실(식물원 본관)만을 계획한 것은 아니었다. 그의 회고록에는 배양실이 함께 계획되었다고 기록되어 있으며 조선지형도집성(1921년)에서 배양실로 추정되는 건물이 있는 것으로 보아 실제로도 배양실이 지어진 것으로 생각된다. 후쿠바 하야토의 자서전에 수록된 창경궁 대온실의 설계도에는 크게 건물의 윤곽, 진열대 위치, 설비시설의 위치 및 형태 그리고 수(水)공간과 화분 공간을 구획하여 표시하고 있다. 그리고 현재 관리실로 사용하고 있는 대온실의 건물 뒤편은 보일러실로 추정되며 지하에 위치했던 것으

19) 설계도면을 보면 계단이 건물의 북측에 위치하고 있다. 보일러실이 지하에 위치하고 있었을 것으로 추정하는 또 다른 이유는 또한 당시 온실에서 사용한 난방시설은 대류시스템으로 난방파이프보다 낮은 위치에 보일러가 설치되어야 작동되는 시스템이었다. 따라서 보일러실은 지하에 위치하고 있었을 것으로 추정할 수 있다.

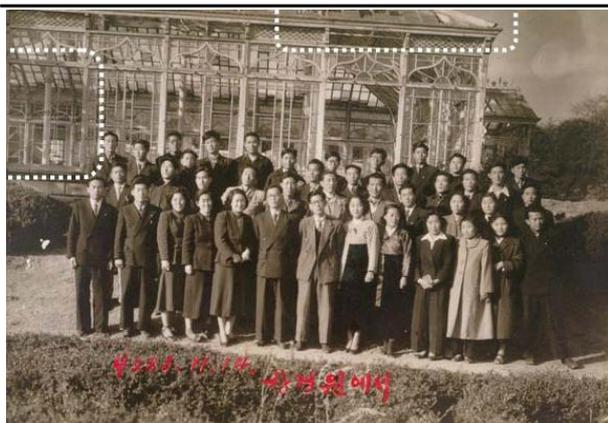
그림 22 한국전쟁이후 파손 모습

1909년 준공 이후 100여 년 동안 창경궁 대온실은 큰 변형이 없었다. 하지만 몇 차례의 수선과 보수로 인해 소규모 변화과정을 겪었다. 창경궁이 창경원으로 바뀌고 본격적으로 식물원의 본관(현재의 대온실)이 개장된 이래 보수와 관련된 문헌기록을 살펴본 결과 건물유지를 위한 간단한 보수 이외에는 대규모 수리공사는 없었던 것으로 보인다. 해방 이후에도 창경원은 궁궐이 아닌 유원지로 계속 이용되었고 식물원도 큰 변화 없이 유지되었다. 하지만 1950년 한국전쟁으로 창경원이 폐원되면서 관리 부실과 1·4후퇴 때의 폭격으로 대온실의 유리창과 프레임이 크게 훼손되었다.

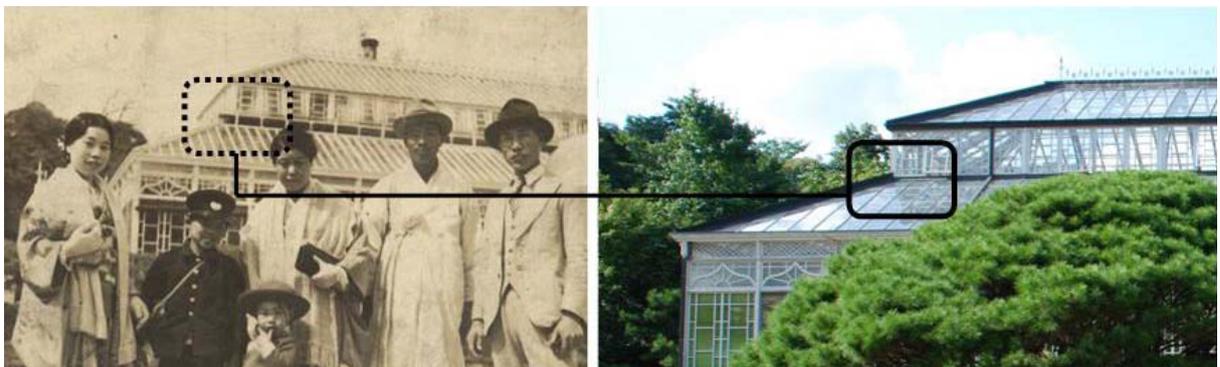
그림 28 온실에 설치되어 있는 캣워크(Cat walk)의 모습

위의 그림에서 왼쪽(일제강점기 추정)편에는 외부에 캐트 워크가 설치되어 있지만 오른쪽 사진(현재)에는 외부에 있던 캐트 워크가 사라진 것을 확인할 수 있다.

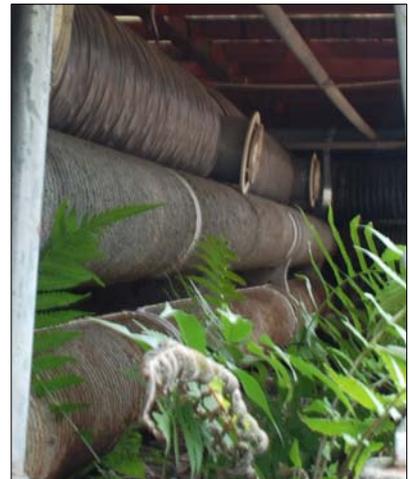
그림 30 보일러배관(현재모습)

또한 난방시스템도 변화하여 지하실에 위치했던 석탄보일러실은 더 이상 사용하지 않고 대신 대온실 좌우측면에 있는 전실에 석유를 사용하는 온풍기를 설치하였다. 그리고 본래 사용하던 보일러의 온수파이프는 철거하지 않고 그 위에 새로운 덕트(주름관)를 덧붙여 사용하였다²³⁾.

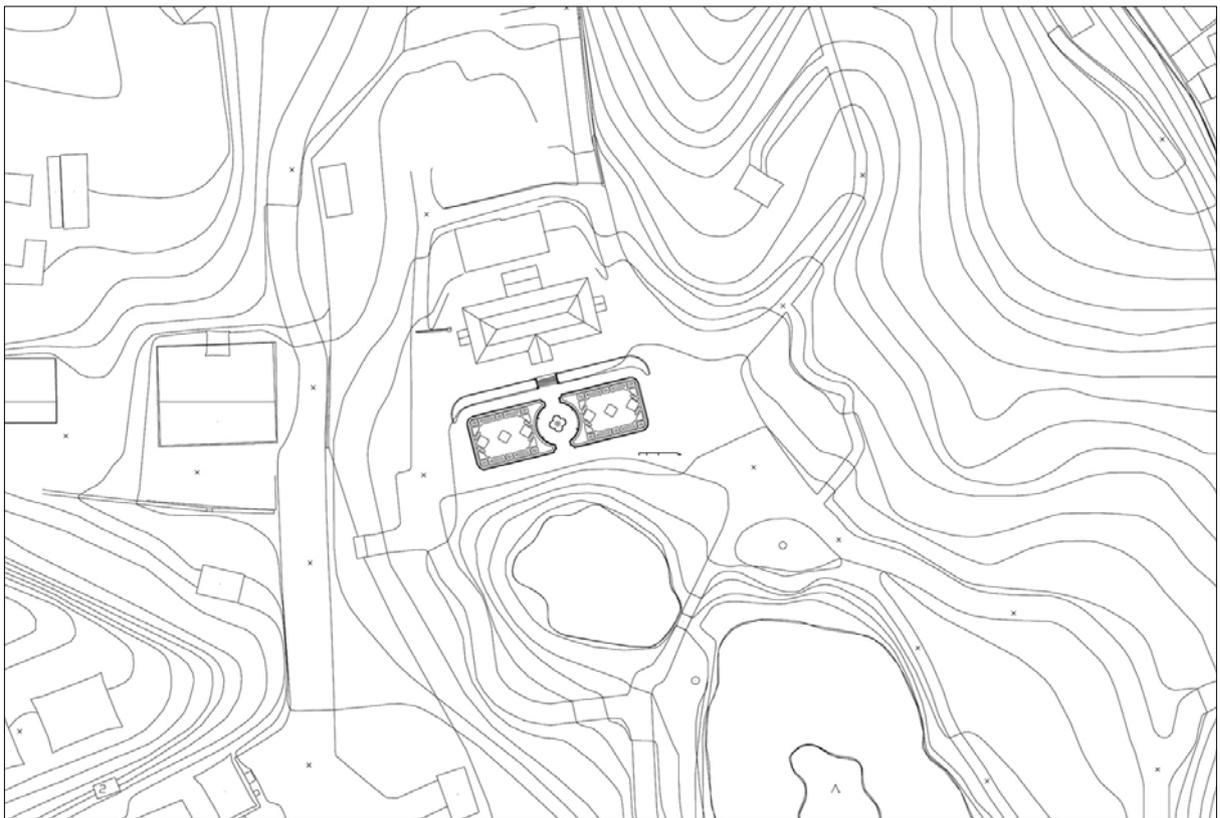
그림 35 창경궁 대운실 배치도(2007)

대운실과 정원은 정 북측으로부터 약 5도 가량 서측으로 틀어진 축에 위치²⁵⁾한다. 비교적 지형의 고저차가 없는 대지 위에 위치하고 있으며 춘당지와와의 관계 및 지형을 고려하여 대운실을 배치한 것으로 생각된다.

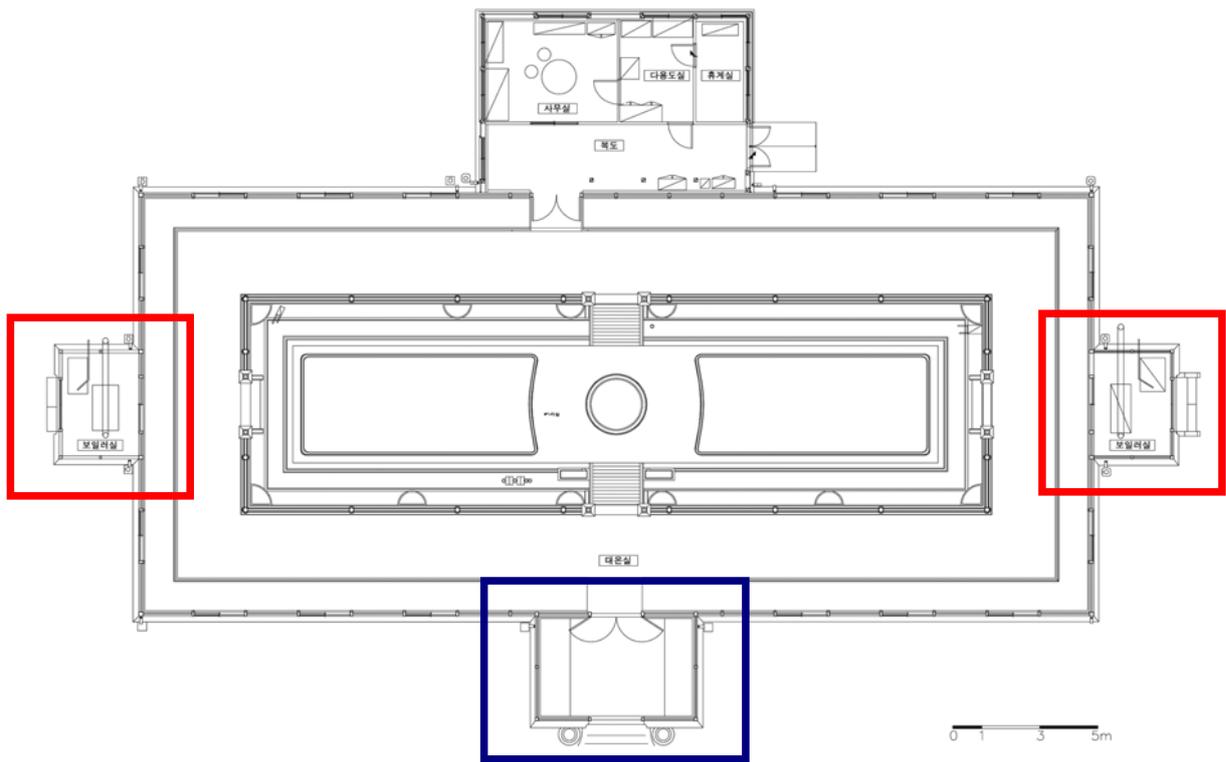
그림 36 창경궁 대운실 평면도(2007)

평면의 규모는 약 34m×16m의 정방형 형태로 양측면과 남측에 출입구로 사용되었던 전실을 가지고 있다. 현재는 대운실의 중앙에 위치한 전실로 출입이 이루어진다. 주출입구인 남측전실은 양측면의 전실²⁶⁾에 비해 규모가 크다.

대운실의 북쪽에는 관리실이 있다²⁷⁾. 관리실은 대운실의 건립 이후에 증축된 것으로 생각되지만, 증축된 시기를 정확히 알기 어렵다.²⁸⁾ 증축의 추정 이유로는 관리실의 석재기단의 쌓기 방식이 대운실과 다르고 건물의 연결 부위가 어색하고 조잡하게 마무리 되었다는 점을 들 수 있다.

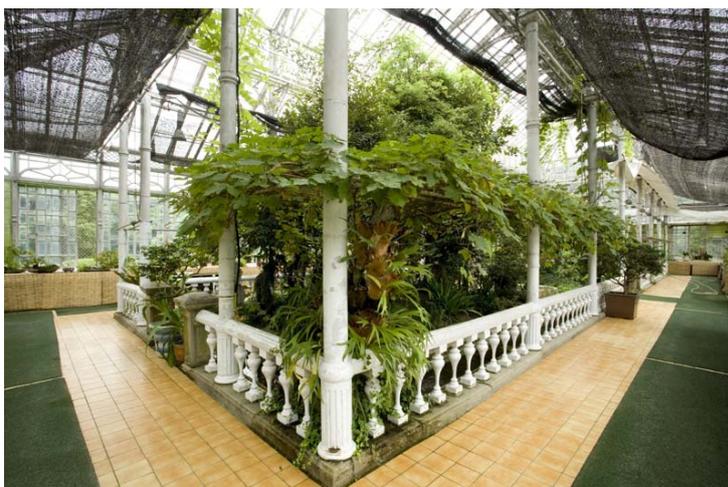
그림 40 대온실 복도(아일)부분

대온실 내부평면은 크게 아일(Aile)부분과 네이브(Nave)부분으로 나누어지는데 아일부분에는 작은 분재를 놓을 수 있는 진열대가 창문 높이에 맞추어 벽쪽으로 둘러있다. 그리고 이 진열대 아랫부분은 아일부분의 바닥면 보다 낮추어 보일러 파이프를 설치하였다. 진열대는 여러 차례의 보수공사로 원형의 재료와 형태는 발견하기 어려우나 1980년대 이후 현재의 모습으로 개보수된 듯하다.

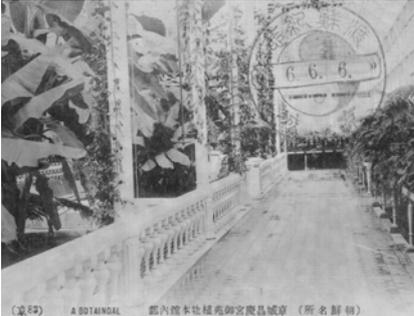
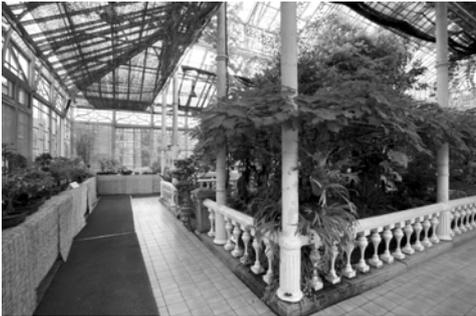
표 3 온실내부바닥재로 마감비교

사로 벽돌, 시멘트 미장, 그리고 현재와 같이 타일로 바뀌었다.

<p>① 벽돌마감(1917년)</p>	<p>② 시멘트미장(1980년대)</p>	<p>③ 바닥타일(현재)</p>

끝으로 온실내부 바닥마감재의 변화를 살펴보면 초창기 벽돌로 마감한 바닥은 1980대에 시멘트미장으로 바뀌었고, 현재는 20cm×20cm타일로 마감되어 있다.

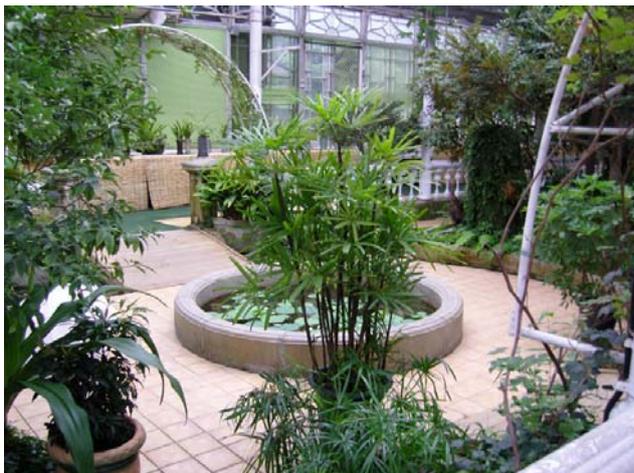
그림 42 네이브 부분 중앙에 설치된 원형의 수공간

주철기둥으로 둘러싸인 네이브 부분은 아일 부분의 바닥 면보다 약 45cm정도 낮다. 그리고 각 네 면에서 접근할 수 있는 계단이 설치되어 있다. 네이브와 아일의 경계면²⁹⁾을 따라 좁은 수로를 만들어 놓았으며 중앙에는 원형의 작은 수(水)공간을 설치하였다. 네이브에는 화단을 설치하여 규모가 큰 수목을 심어 놓았다. 네이브 부분의 바닥은 아일부분과 마찬가지로 타일로 마감으로 되어있다.

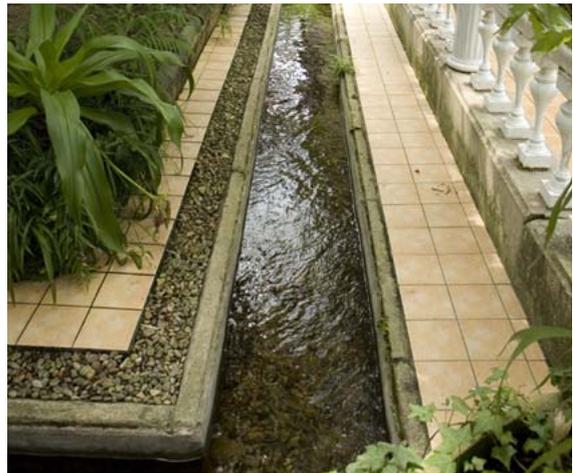
그림 43 네이브 부분을 따라 형성된 수공간

29) 현재 모서리 부분에 전동모터를 설치하여 물이 항상 흐르도록 하였다.

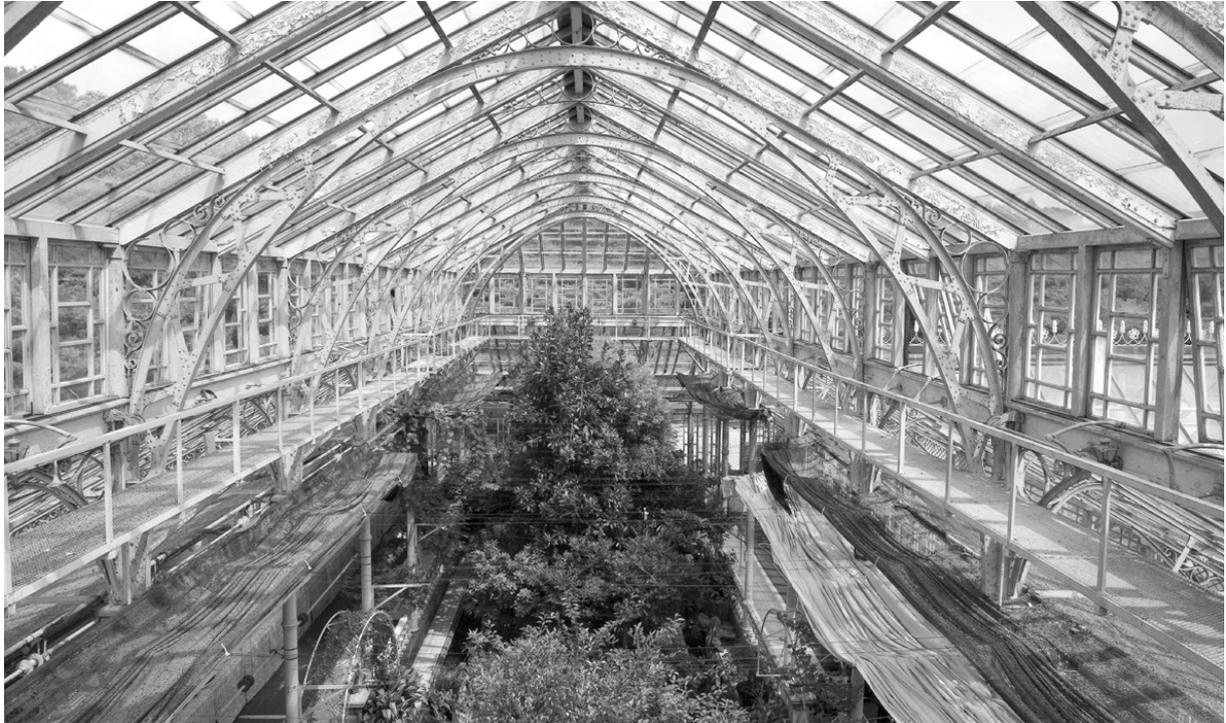
그림 44 대온실 네이브 부분

네이브 부분의 지붕은 주철기둥과 연결하여 철재 트러스로 받치고 있으며 측면으로 클리어스토리(Clear story)를 형성하고 있다. 네이브 부분에 대형의 수목을 식재하기 위해서는 중앙에 높은 수직공간이 필요했을 것이다.

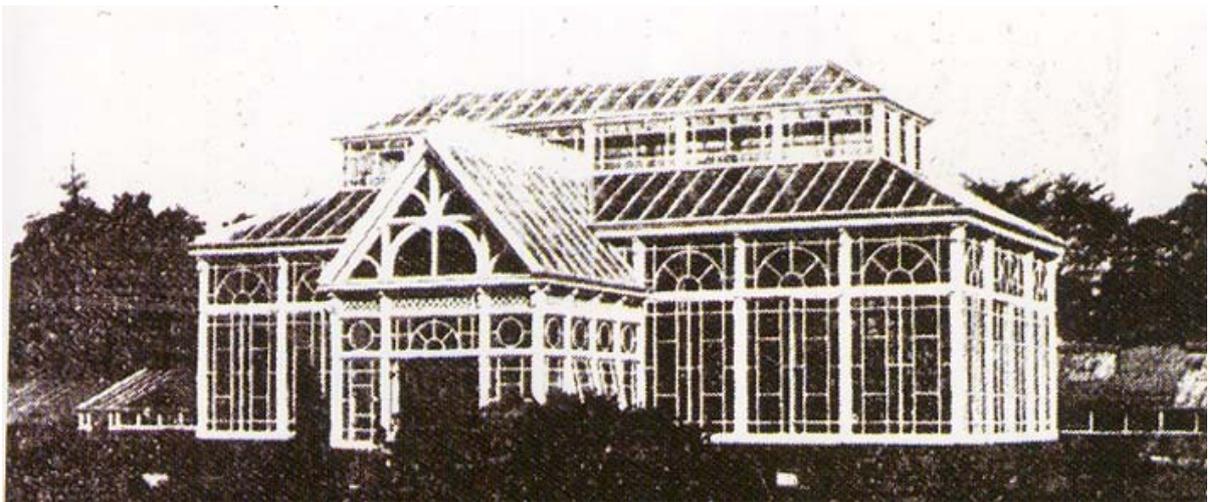
그림 47 후쿠바가 설계한 서양식 온실모습(신주쿠 어원)
*그림출처 : 『후쿠바 회고록』

우리나라의 서양식 온실로는 창경궁의 대온실이 최초이며 일제강점기 때 지어진 다른 온실에 대한 기록 및 남아있는 온실이 없기 때문에 현재로서는 창경궁 대온실의 건축양식이나 구축방법을 비교할 만한 대상이 우리나라에는 없다. 다만 후쿠바 하야토가 근무했던 신주쿠어원의 서양식 온실과 창경궁 대온실은 형태가 매우 유사하여 두 건물 사이의 비교가 가능하다. 그러나 신주쿠어원의 서양식 온실도 현재는 소실되어 사진과 도면만 남아있는 상태이다. 따라서 두 온실의 구축방식이나 사용된 재료를 정확하게 파악하는 데는 한계가 있다. 사진 상으로 비교해 보면 외부의 입면디테일이나 전체의 형태에서 많은 유사성을 발견할 수 있다.³⁰⁾ 전체적인 입면의 형식은 1896년에 준공한 신주쿠어원의 서양식온실과 매우 유사한 형태를 이루고 있다. 고창부분의 패턴에서 미세한 변화가 보이지만 전체적인 창살의 패턴과 비율이 아주 흡사하다. 또한 창경궁 대온실의 규모가 신주쿠의 것보다 4배 이상 크지만 비교적 비슷한 형태를 취하고 있다. 규모의 차이로 전체적 비례가 조금 다르고 건물의 양측에 전실을 붙인 것 이외에, 주출입구의 전실의 형태와 창문프레임의 패턴 역시 신주쿠의 것과 매우 유사한 형태를 이루고 있다. 이는 동일한 설계자가 만든 건물이기에 가능하기도 했지만 신주쿠의 식물원이 창경궁 대온실의 기본모델이 되었을 것이라는 추측을 가능케 한다.

30) 신주쿠어원의 서양식 온실과 창경궁 대온실은 형태 및 외부 디테일이 유사한 점으로 볼 때 비슷한 공법과 재료가 사용되었던 것으로 추측해 볼 수 있다. 또한 설계 및 시공에 관여했던 사람들이 동일인일 것이라는 점도 두 건물 사이에 밀접한 연관이 있음을 말해준다.

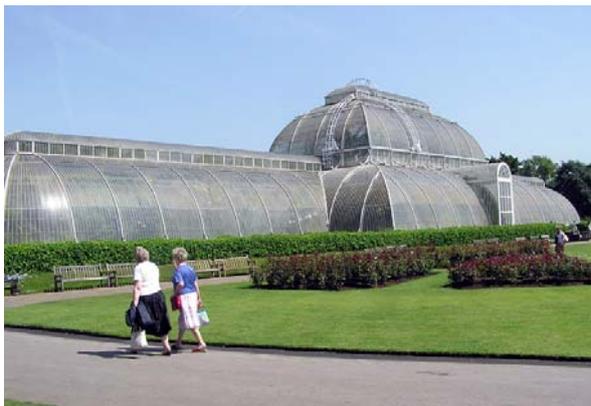
그림 48 Kew Gardens. Palm House

1850년대 유럽 특히 영국의 온실은 주로 주철 등 철을 이용하는 경우가 대부분이었다.³¹⁾ 또한 더욱 많은 빛을 받기위해 돔형식의 온실을 선호하였다. 이는 주재료를 철을 사용했기에 가능한 점이기도 하다.³²⁾ 아래 그림은 철재를 이용한 돔 형식의 온실사례를 보여준다. 창경궁 대온실과 달리 목재와 철재가 혼합된 구조가 아니라 모두 철재로 만들어 졌다. 반면 창경궁 대온실은 내부의 주요 구조부분을 제외하면 외부는 석재와 목재의 창호 프레임을 사용해 입면을 구축하고 있다.

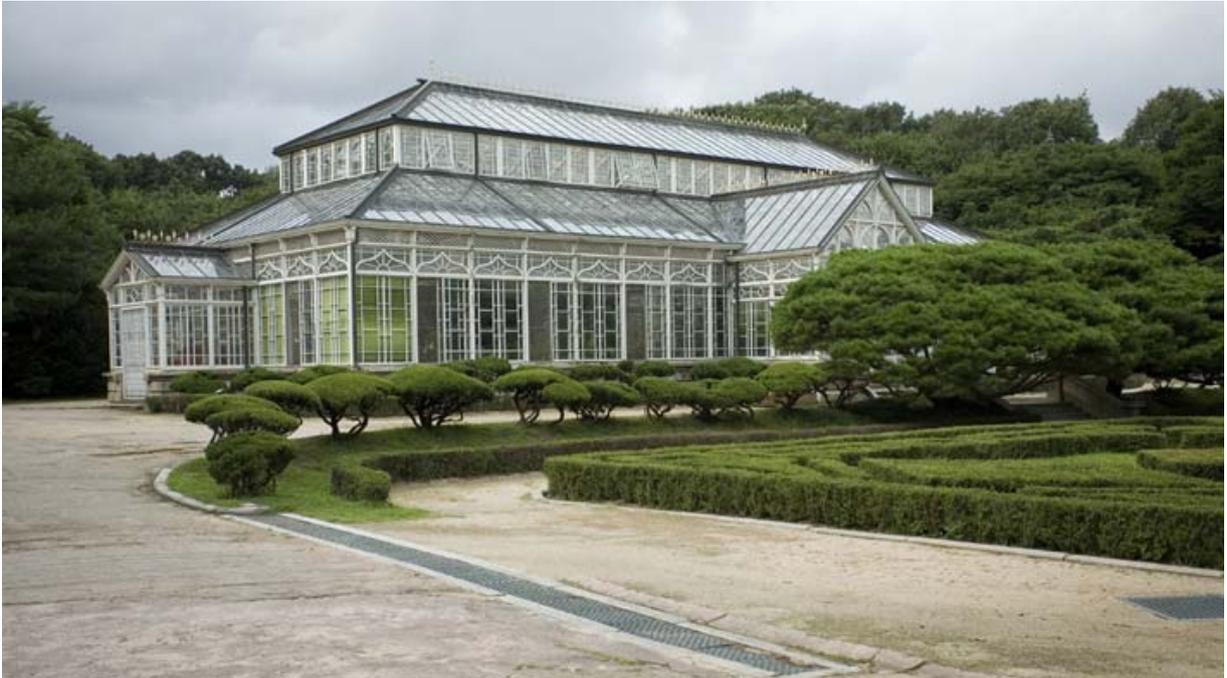
그림 52 창경궁 대온실 외부입면 모습

먼저 창경궁 대온실의 외부입면을 분석해 보면 약 1.2m 높이를 가지는 석재기단³³⁾ 위에 모스크형의 목재 창살로 아일부분을 둘러싸고 있으며 상부의 클리어스토리(Clear Story)에도 창호가 설치되어 있다. 아일부분에는 미단이창이 설치되어 있고 클리어스토리에겐 고정창과 밖으로 개폐가 가능한 프로젝트창 형식의 창이 한 베이(Bay)당 두 개소씩 설치되어 있다.

전체적인 내외부 입면의 구성은 한 베이(약 1.8m)가 동일한 패턴으로 반복되어 있다. 건물의 전실 부분의 창은 입면패턴이 약간 변형되어 있다.

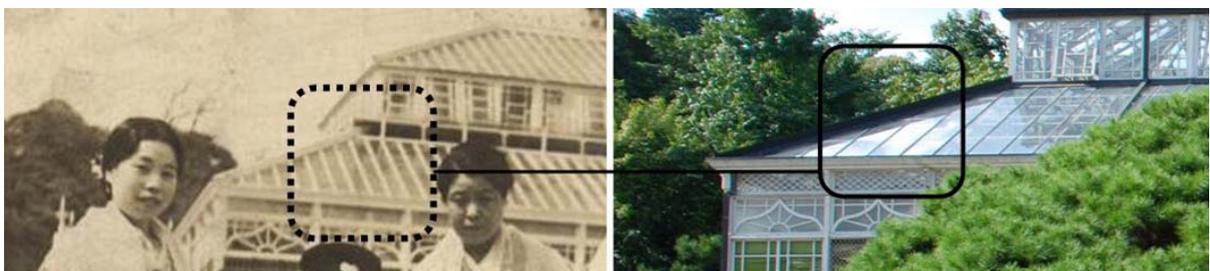
그림 54 지붕 유리창 프레임의 간격변화

지붕의 유리창은 목재 프레임에 걸쳐 고정³⁴⁾하였다. 지붕 유리창의 간격은 1961년

이전에는 약 35cm 간격을 가지고 정렬되어 있었으나 1961년 보수 공사 이후 현재 모습과 같은 약 60cm간격을 이루게 되었다. 위 그림의 왼쪽사진(일제강점기 추정)에서 지붕의 유리창 프레임 간격이 오른쪽사진(현재)과 차이가 있음을 발견할 수 있다.

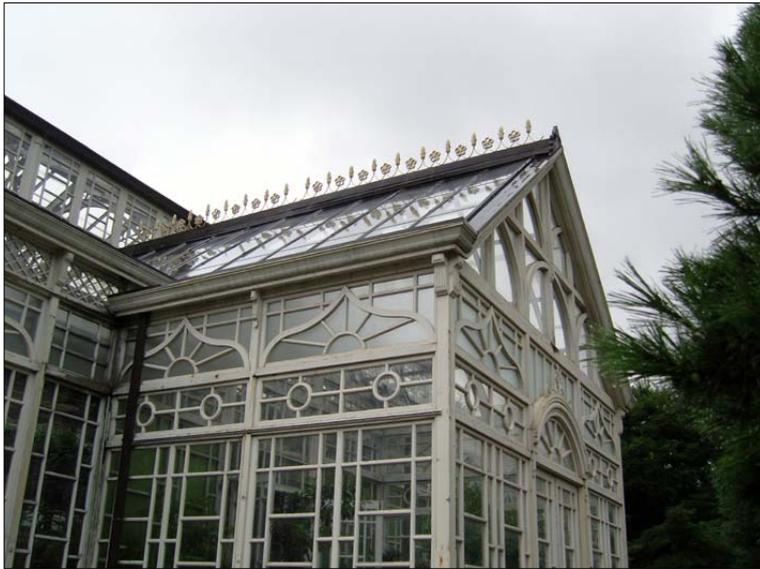
그림 55 지붕마루에 있는 배꽃장식

각 전실 및 본건물의 지붕 용마루에는 철재 배꽃장식이 설치되어 있다.³⁵⁾

35) 배꽃문양은 조선왕조를 상징하는 꽃으로 문과 더불어 건물 곳곳에 장식되어 있다.

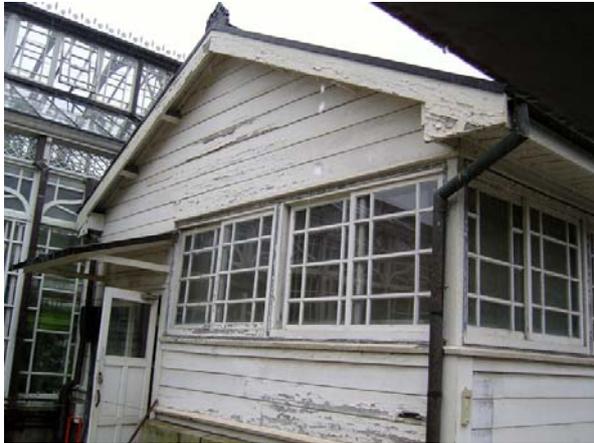
그림 57 관리실 동측면

현재의 관리실이 언제부터 있었는지 확인할 수 없었으나 앞서 언급했듯이 이음부분의 조약하고 석재재료의 마감차이로 볼 때, 대운실 건립이후에 증축된 것으로 판단된다. 관리실의 입면은 온실이 대부분 창으로 이루어진 것과 달리 목재 기둥에 목재 루버로 벽을 마감하였다. 지붕은 왕대공 목재 트러스로 시공되어 있을 것으로 추정된다. 외부 마감은 흰색 페인트로 마감해 온실과 동일하게 도색되어 있다. 평면은 복도와 두 개의 실로 나누어져 있다. 각 실은 사무공간과 탕비실로 이용하고 있다. 그 밖에 대운실의 북쪽으로 창고 및 숙직실³⁶⁾로 사용하는 조적조 건축물이 위치하고 있다.

건축 부분	건축부위	건축내용		관련사항	
		원형	현황	사진	도면
기초	기단	석재 기단으로 구성	노후화되었지만 형태는 원형의 것으로 보인다. 부분침하가 보인다.	그림 53	A-006 A-007 A-008 A-009
축부	바닥	아일부분과 네이브부분 바닥 타일마감	마감재 변화의 정확한 시기는 가늠하기 어려우나 80년대에는 시멘트로 미장하였고 현재는 20mm×20mm 규격 황토색 타일로 마감되어 있다.	그림 80 표 3	A-001
	전실	중앙부분 주전실과 건물의 양편 전실로 출입	양측 전실은 현재 보일러실로 사용	그림 36	A-001 A-004
	기둥(주철기둥)	흰색으로 도색한 주철기둥	부분적으로 파손된 부분이 있기는 하나 형태는 원형의 것과 동일하다.	그림 45 그림 63	A-004 A-005
	기둥(목재기둥)	흰색으로 도색한 목재기둥	부분적으로 부식	그림 52 그림 56	A-004 A-006
	창호	석재 기단을 제외한 모든 벽체는 창호로 구성. 고정창과 미닫이창으로 구성	한국전쟁으로 많은 유리창이 파괴되었다. 이후 모든 유리창이 교체되었을 것으로 추측	그림 22 그림 56	도면16 도면17 도면18 도면19 도면20 A-006
지붕	중앙트러스	도색(흰색)한 철제트러스	변형사항 없음	그림 44 그림 65 그림 66	A-004 A-005
	아일트러스	도색(흰색)한 철제 트러스	일부볼트 소실	그림 64 그림 65	A-004 A-005
	지붕유리창	프레임 간격 약36cm	1961년 수리로 약 60cm 프레임 간격으로 변화	그림 22 그림 28 그림 54	A-003
	지붕마감재	폭이 약36cm인 유리	폭이 약60cm인 유리	그림 28 그림 77	A-003
기타	지하실	보일러실로 사용되었을 것으로 추측	유무파악 어려움	그림 19 그림 29	
	관리실	증축시기는 불분명하나 일제강점기에 분갈이실로 사용	관리실로 사용.	그림 57 그림 59 그림 60	A-001 A-006

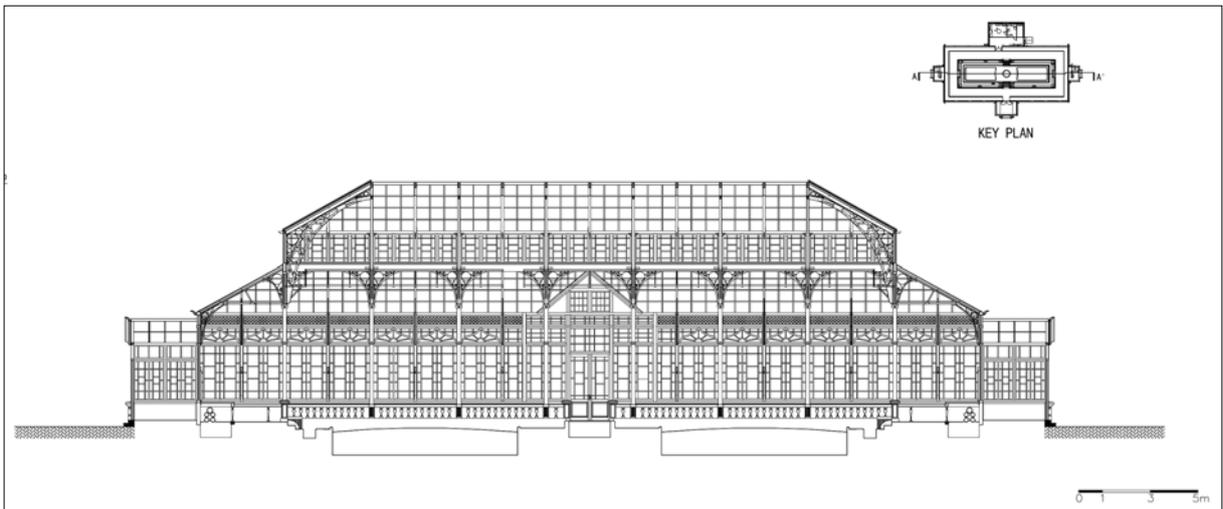
그림 62 창경궁 대운실 횡단면도(2007)

창경궁 대운실에 사용된 재료들은 크게 목재, 주철, 석재, 그리고 유리이다. 다양한 재료들이 사용된 만큼 구축방식에서도 독특한 특징들을 발견할 수 있다. 먼저 창호의 하단부분을 살펴보면 화강석으로 마감되어 있는데 다른 석조건축물과 달리 상부하중을 기초에 전달하기 보다는 장식적이 성격이 강한 것으로 생각된다. 화강석의 두께는 약25cm정도이며 기단의 높이가 균일하지 않아 목재 창호 프레임과 화강석 마감부분 사이에 틈이 발생하고 있으며 이 틈을 시멘트 미장으로 메우고 있다.³⁷⁾

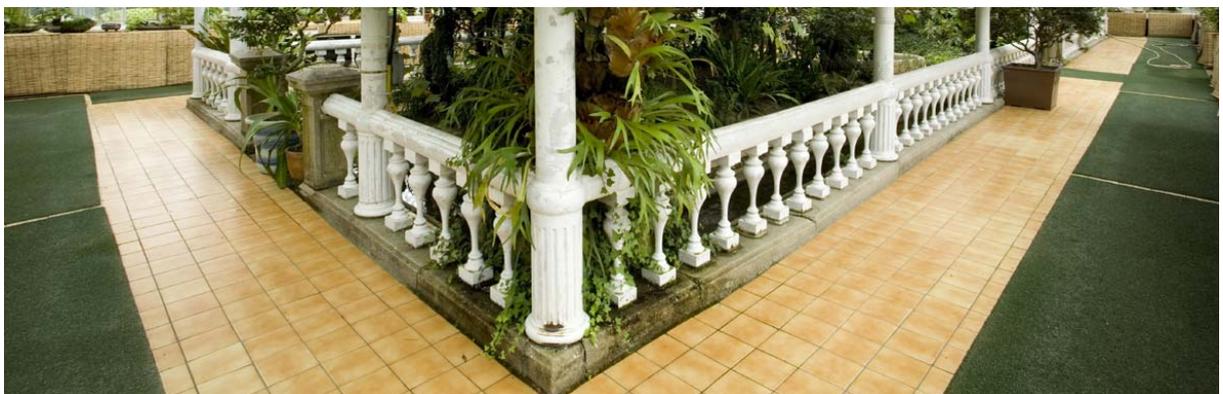
그림 63 석재기단과 주철기둥

내부 주철 기둥을 받치는 장대석 기단 역시 부분적인 침하가 이루어지고 있다. 이는 기단 밑의 기초공사의 부실이 원인이 될 수 있으나 현재는 정확한 원인을 찾기 어렵다.³⁸⁾ 내부의 주철기둥은 폭이 약 20cm정도인 장대석 위에 놓여 있다. 일부 장대석들은 상부의 하중을 이기지 못하고 깨져있다.

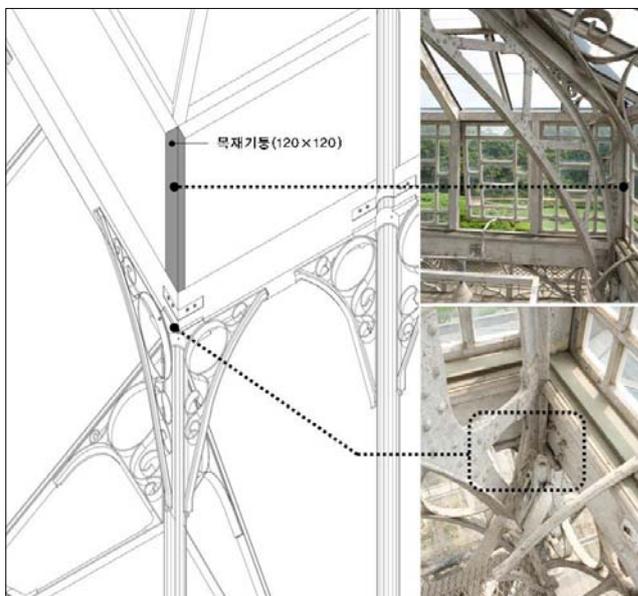
그림 64 클리어스토리 모서리기둥 상세

내부기둥들도 모서리의 기둥과 그 밖의 기둥들의 모습이 다르다. 특히 클리어스토리(Clear Story) 부분을 지탱하는 모서리의 기둥들은 주철과 목재가 혼합되어 사용하고 있다. 이렇게 구축된 이유를 추론해 보면, 모서리 부분에서는 도리부재만이 결합되는 것이 아니라 추녀부재도 함께 결합되어야 하므로 시공에 어려움이 있었을 것으로 생각된다. 더욱이 추녀 및 서까래 부재는 주철이 아닌 목재를 사용했기 때문에 모서리 기둥의 일정부분을 목재로 대체함으로 결합을 더욱 용이하게 만들 수 있었을 것이다. 또한 기둥의 배열에 대한 고려도 있었을 것으로 생각된다. 즉 1층 외부 모서리기둥과 클리어스토리 부분의 모서리기둥을 사각으로 맞추려는 심미적 고려가 있었을 것으로 추정해 볼 수 있다.

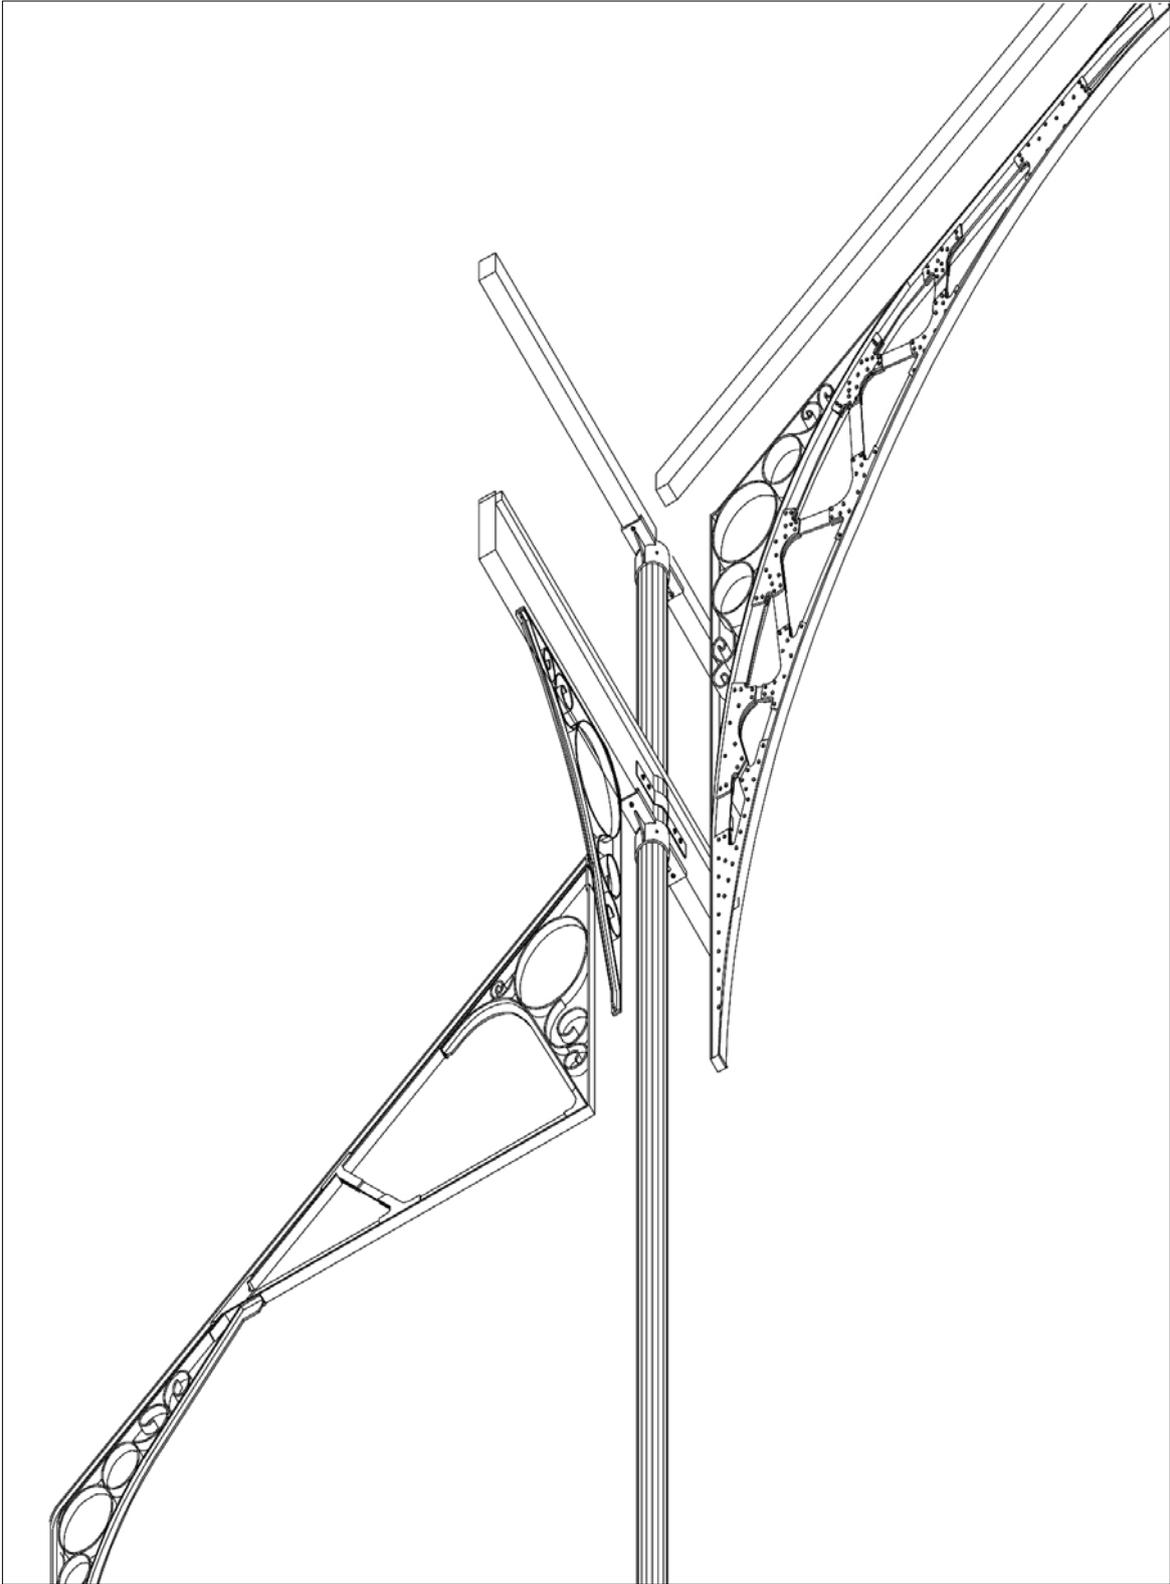
그림 65 트러스, 주철기둥, 원형트러스 연결부분 (출처 : 최아신 석사논문)

창경궁 대운실에서 구조적으로 가장 중요한 부분은 네이브를 이루고 있는 주철 기둥과 트러스이다. 약 166mm 지름을 가지고 있는 원형 주철 기둥의 높이는 약 7m에 달한다. 주철기둥은 단일 부재가 아닌 4.5m과 2.5m의 2개의 원형 기둥을 서로 연결해 7m인 기둥을 만들었다. 이는 먼저 부재의 이동을 고려하고 현장의 시공성을 높이기 위한 조치로 보인다.³⁹⁾

기둥뿐만 아니라 대부분의 철제 부재 역시 단일 부재가 아니었다. 작은 단위로 나누어서 현장에서 조립한 후 시공한 것으로 생각된다. 기둥 사이를 연결하는 트러스도 여러부재를 리벳으로 현장조립하여 사용하였다.⁴⁰⁾

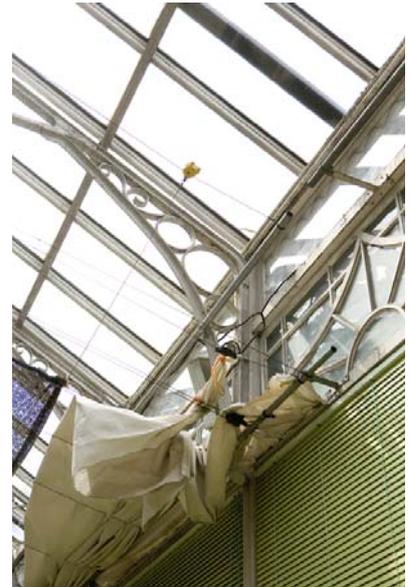
그림 71 아일부분 트러스

아일(Aile)부분은 목재와 철재를 적절하게 사용하고 있다. 아일부분은 목재기둥 및 목재창호 프레임 그리고 서까래로 이루어져 있으며 내부의 주철기둥과 외부 목재기둥 사이는 지붕을 받치기 위해 작은 철재 트러스를 설치하였다. 아일부분에 설치된 트러스와 서까래는 지붕의 유리하중을 받아 주철기둥과 외부 목재기둥에 전달하는 역할을 담당한다.

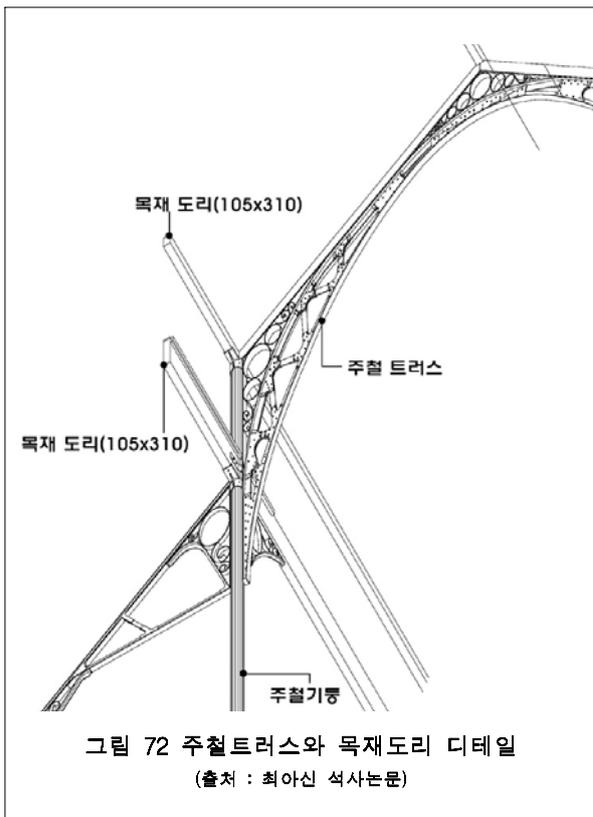
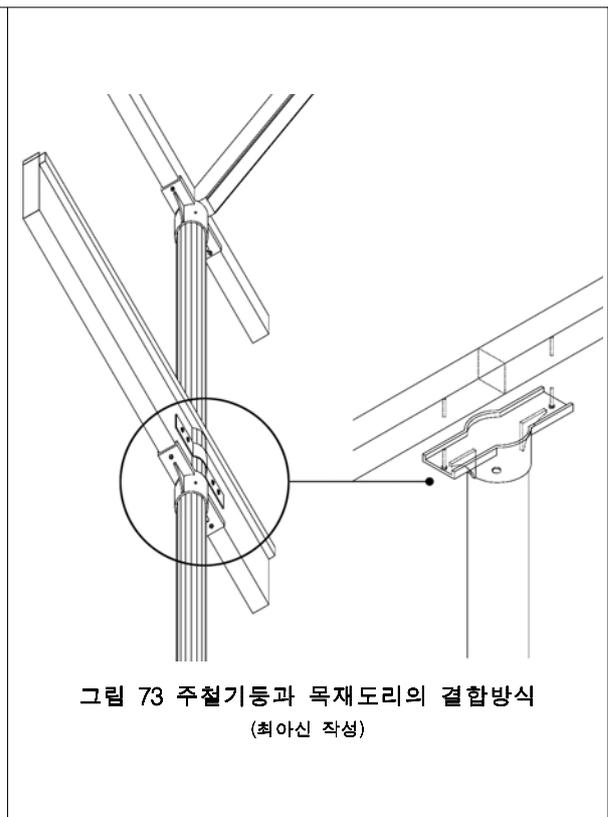
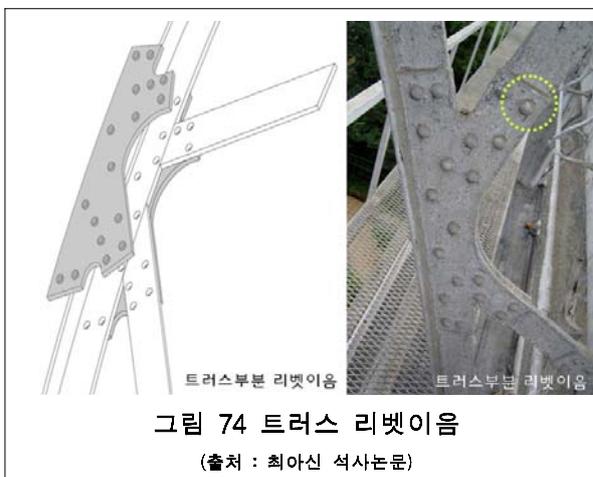
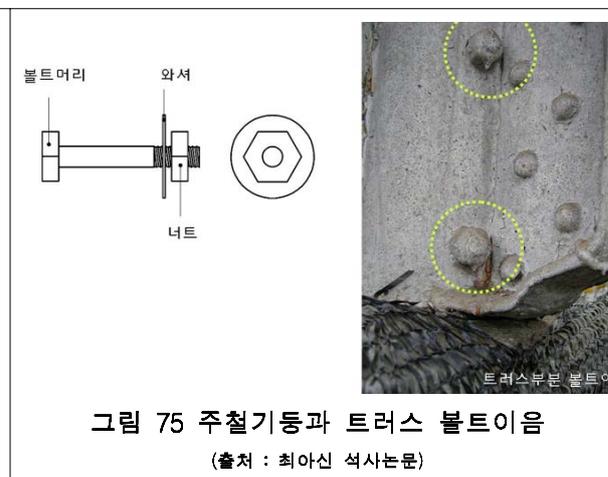
이의 목재 도리의 사이즈는 약 105mmX310mm이다. 목재와 철재기둥은 보아지와 같은 형태를 가지는 철재 부재를 이용해 서로 연결하고 있다. 목재와 철재와 같이 재료가 서로 다른 부재는 주로 볼트와 못으로 연결되어 있고 트러스와 같이 철재 사이의 결합은 리벳으로 접합되어 있다. 그러나 기둥과 트러스의 접합 부분과 같이 시공의 어려움이 있는 부분은 볼트 조임으로 대체하고 있다.

트러스 및 목재 등 부재를 연결하기 위해 리벳과 볼트가 사용되었다. 리벳 머리는 약 10mm이며 트러스의 형태에 따라 리벳이음의 간격은 달라진다. 짧게는 30mm에서 길게 150mm간격으로 이어져있다. 볼트 머리는 약 16mm로 약 200mm간격으로 트러스과 주철기둥을 연결하고 있다.

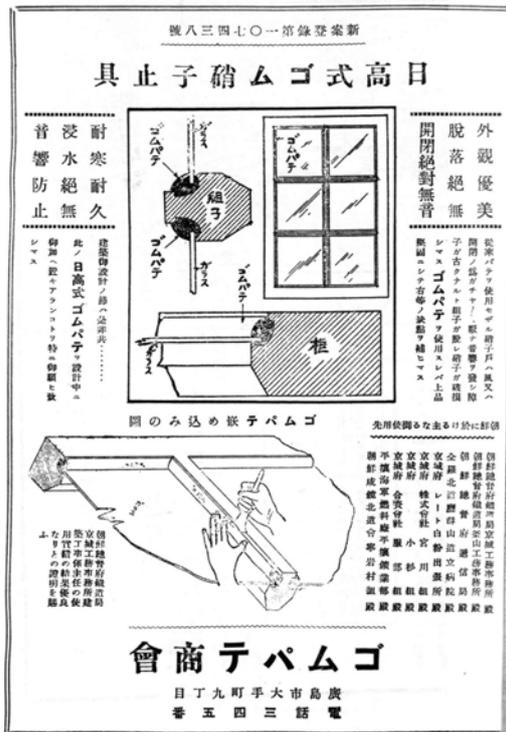
그림 76 유리고정 고무패킹 광고
(그림출처 : 『朝鮮と建築』 1929년, 12월, 15호)

고 못으로 고정시키는 방식이 현재 남아있다. 현재 목재를 감싸고 있는 함석은 1980년대 보수 공사 할 때에 덧대어진 것으로 추측된다. 벽면의 창문 역시 지금의 모습이 원형과는 다를 것으로 생각된다. 한국전쟁으로 인해 유리부분의 파손이 심해 이후의 보수 과정에서 상당부분이 교체되었을 것으로 생각할 수 있다. 다만 목재 창호 프레임에 판유리를 고정시키는 방식에는 여전히 의문이 남는다. 즉 지금처럼 고무패킹을 이용해서 고정시켰는지 아니면 나무 쥘대를 대고 고정시켰는지 정확히 알기 어렵다.

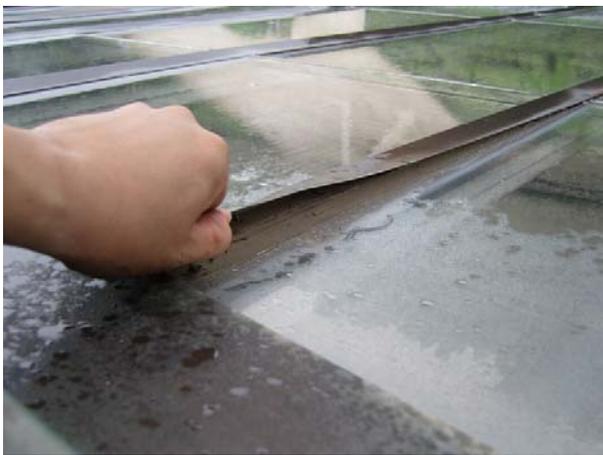
그림 77 프레임 위 유리고정 함석판

지붕을 구성하고 있는 유리창 부분은 1961년 그 형태가 바뀌어져 원형의 창문 프레임임을 파악하기 어렵다. 현재는 약 60×55cm인 판유리를 5cm정도 겹쳐 창문프레임위에 고정하였다. 대다수의 서양 온실에서 보이는 것과는 달리 모든 창문 프레임은 목재로 이루어져 있다. 목재 서까래 위에 판유리를 올리고 거멀접기한 합석을 그 위에 대

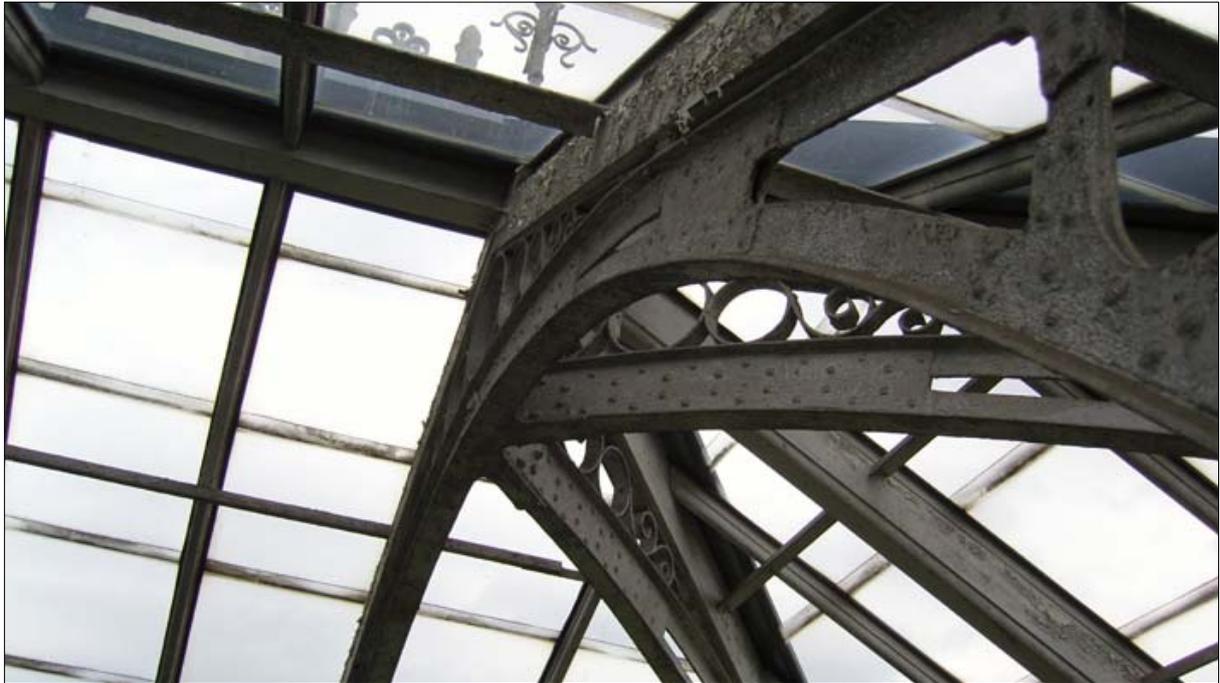
그림 81 지붕유리창의 시공모습

방지하기 위해 기와에서 쓰이는 방식과 같이 판유리를 일정 간격 겹쳐 쌓아가는 방식을 택하였다.⁴³⁾

43) 지붕을 덮고 있는 유리의 양옆은 창문 프레임으로 고정되어 있지만 위아래 부분은 서로 겹쳐져 없혀있다.

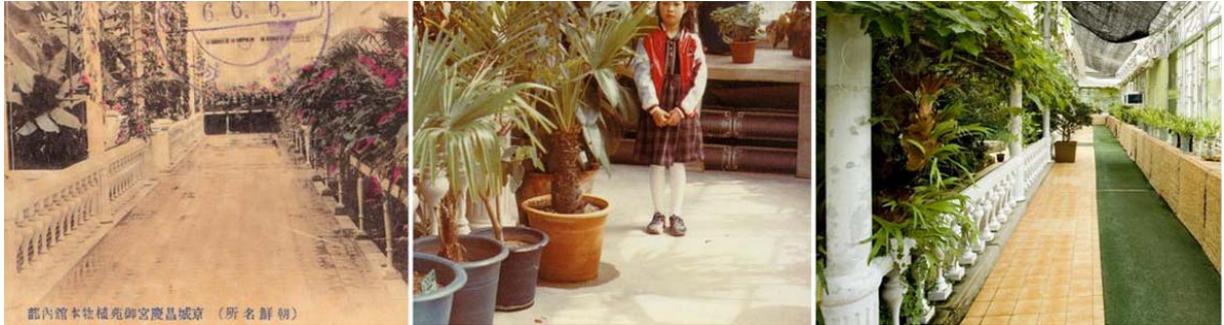
그림 82 내부 바닥마감재의 변화과정
왼쪽부터 벽돌(일제강점기 추정), 시멘트 미장(1980년대), 타일(현재)로 변화

외부는 약 1.2m의 높이는 화강석으로 둘러싸여 있다. 건물의 높은 하중을 받치기 위한 부재라기보다는 치장재로서의 성격이 강하다. 내부 바닥을 구성하는 마감재는 현재 20×20cm 타일로 마감되어 있다. 초창기 사진에서 벽돌로 바닥으로 마감되었던 것을 볼 수 있지만 이후 시멘트 미장으로 마감되고 1980년대 이후에는 현재의 모습과 같은 타일마감으로 교체되었다.

그림 80의 사진에서 벽돌로 마감한 대운실 바닥(일제강점기 추정)이 1980년대에는 시멘트 미장한 바닥(중앙사진)으로 바뀌었고 현재(오른쪽 사진)는 타일 마감되어 있음을 확인할 수 있다.
