창경궁 대온실

기록화 조사 보고서

문화재청

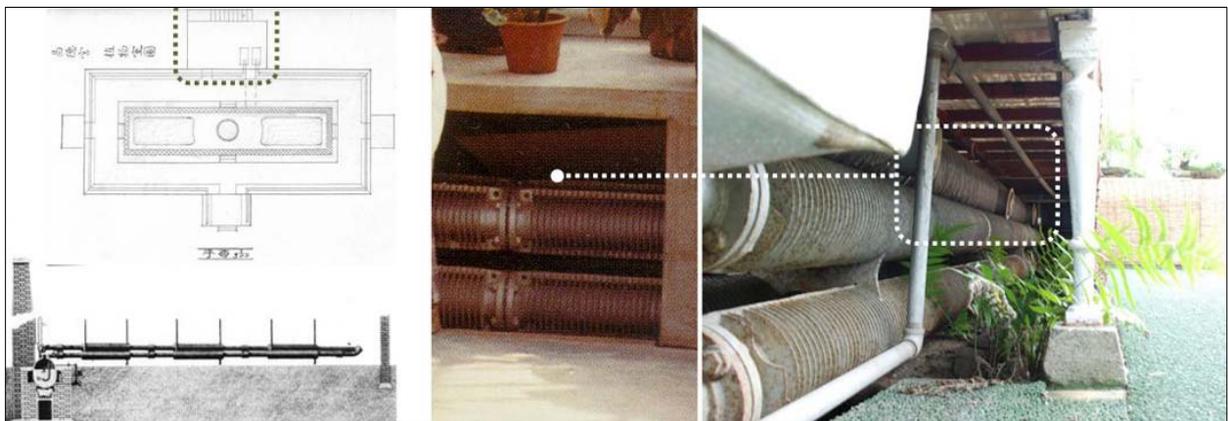
그림 84 현재의 난방시스템(주름관의 설치)

1980년대까지는 예전의 보일러시스템을 사용했지만 이후 현재의 석유보일러를 사용한 온풍시스템으로 변화하였다. 현재는 양 옆 전실에 석유 온풍기를 설치하여 사용하고 있다. 따라서 양측면으로 접근은 통제되어 있고 전실과 내부 사이에 있던 문은 창으로 대체되었다.

현재의 난방시스템은 건립초기의 대류보일러 방식이 아닌 기름보일러를 이용한 온풍기를 사용하고 있다. 온풍기가 위치한 장소 역시 과거 동서측의 전실부분을 막아서 사용하고 있다. 장기적으로 온풍기의 하중 및 진동이 대운실에 미치는 영향에 대한 검토가 필요하다. 아울러 바닥의 마감재 역시 초기 벽돌에서 지금의 타일로 바뀌었다. 본래의 마감재를 걷어내고 새로운 마감재를 시공한 것인지 본래 마감재 위에 덧댄 것인지 정확히 판단하기 어려움으로 부분적인 해체공사를 통해 재료들의 변화와 레벨의 변화를 점검할 필요가 있다.

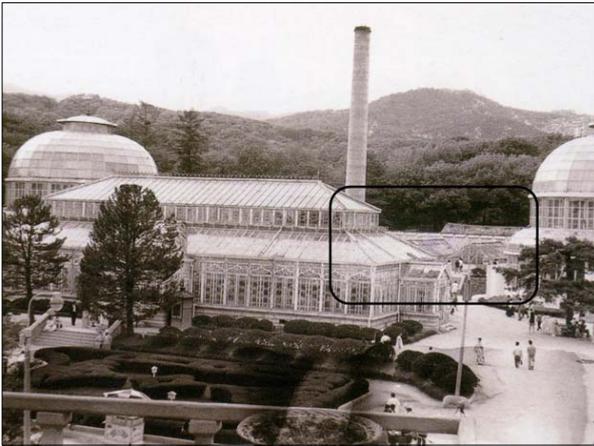
그림 85 식물원 부속시설

년 식물원을 서울대공원으로 이전하면서 대온실을 제외한 모든 식물실이 철거되자 창고로 쓰이게 되었다. 1970년대 사진을 보면 대온실 주변으로 대온실 양뒤편에 돛식 식물실이 보인다. 현재는 대온실 뒤편에 있던 배양실은 이전되고 창고(이전에는 기계실로 이용)만 남아 있다.

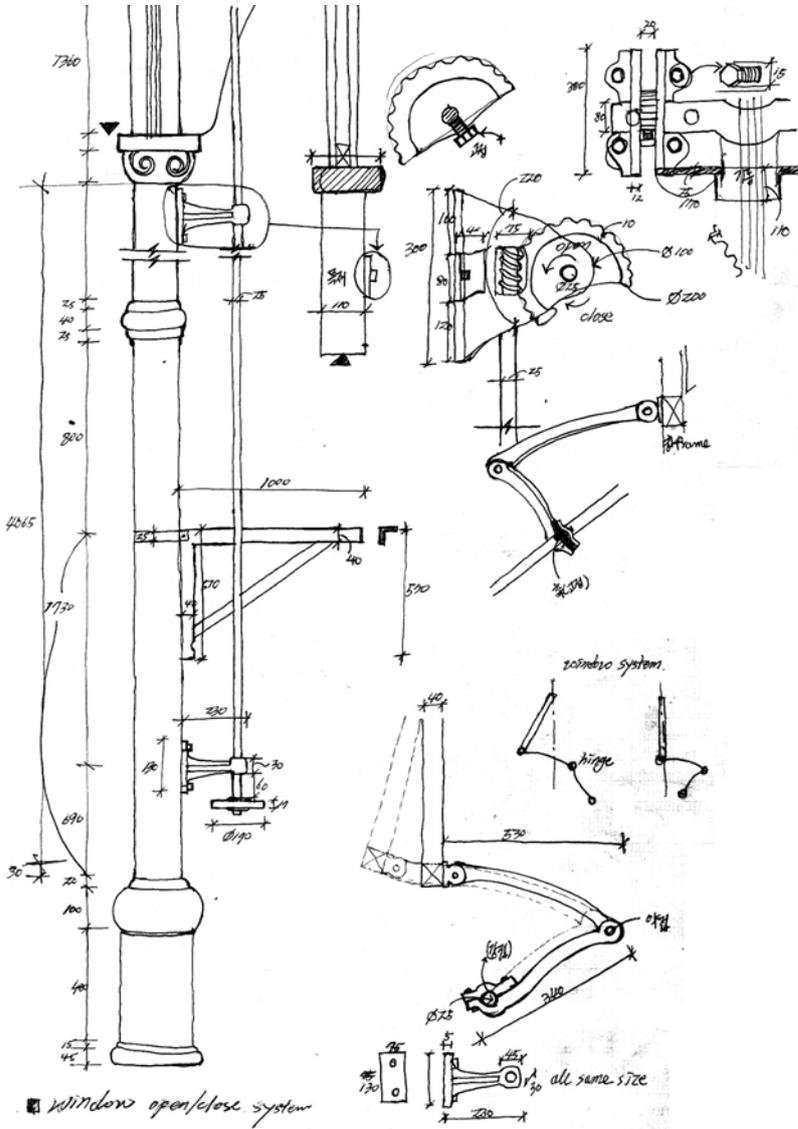
그림 87 창경궁 대온실 창호개폐시스템상세
(현장실측 스케치, 김영수 작성)

동절기는 식물의 생육을 위해 난방시설이 필요하지만 하절기에는 빛의 양을 적절히 조절하여 더운 공기를 배출 시킬 수 있는 환기설비가 필요하다. 뜨거운 공기가 위로 상승하는 대류의 원리에 따라 클리어스토리를 이루는 면에 프로젝트 창을 설치하여 개폐가 가능하도록 설계하였다. 클리어스토리 창은 지면에서 7m 높은 곳에 위치하기에 쉽게 접근하기 어렵다. 후쿠바는 이러한 문제를 해결하기 위해 창문의 개폐시스템을 활용해 지면에서 쉽게 창을 열고 닫는 것이 가능하도록 설계하였다. 기둥에 달려 있는 둥근 밸브를 돌리면 지렛대의 원리에 따라 창을 열고 닫을 수 있도록 하였다. 하지만 현재 많은 연결부위가 떨어지고 부재가 느슨해져서 작동하지 않는 창호가 많다. 현재는 내부로 이전된 캣워크(cat walk)에서 직접 개폐를 할 수 있도록 하였다.

창경궁 대온실에 사용된 설비시스템을 살펴보면 우리나라에 서양식 온실이 도입된 초기부터 난방 및 환기를 위한 시스템이 함께 등장한 것으로 생각된다. 창경궁 대온실의 난방시스템은 대류를 이용한 석탄보일러였을 것이다. 창경궁 대온실의 평면도를 보면 건립당시 이미 난방시스템이 계획되었음을 알 수 있다. 그리고 내부 공기의 순환을 위해 3층 높이(최고높이 10.5m)의 클리어스토리(Clear Story)부분에 개폐가 가능한 창호를 설치하고 있다. 이 부분의 창호는 지상에서 직접 손이 닿지 않기 때문에 지상

에서 개폐(開閉)를 조정할 수 있도록 창호시스템을 갖추고 있다. 마치 우리나라의 들장지 문처럼 창문의 상부에 힌지를 달아 외부로 개폐하는 것이 가능하도록 만들어 놓았다.

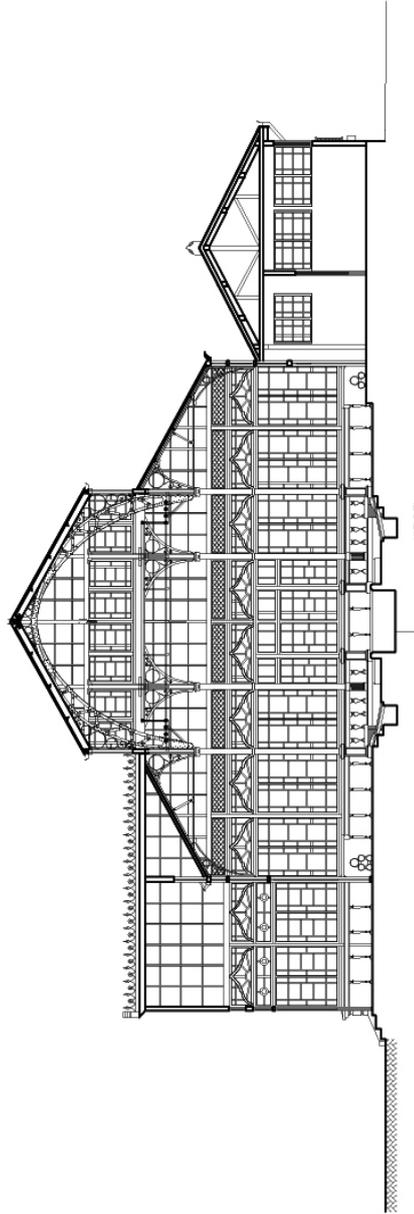
B-B' 단면도

E.L. +10.420

E.L. +6720

E.L. +4916

E.L. 4370

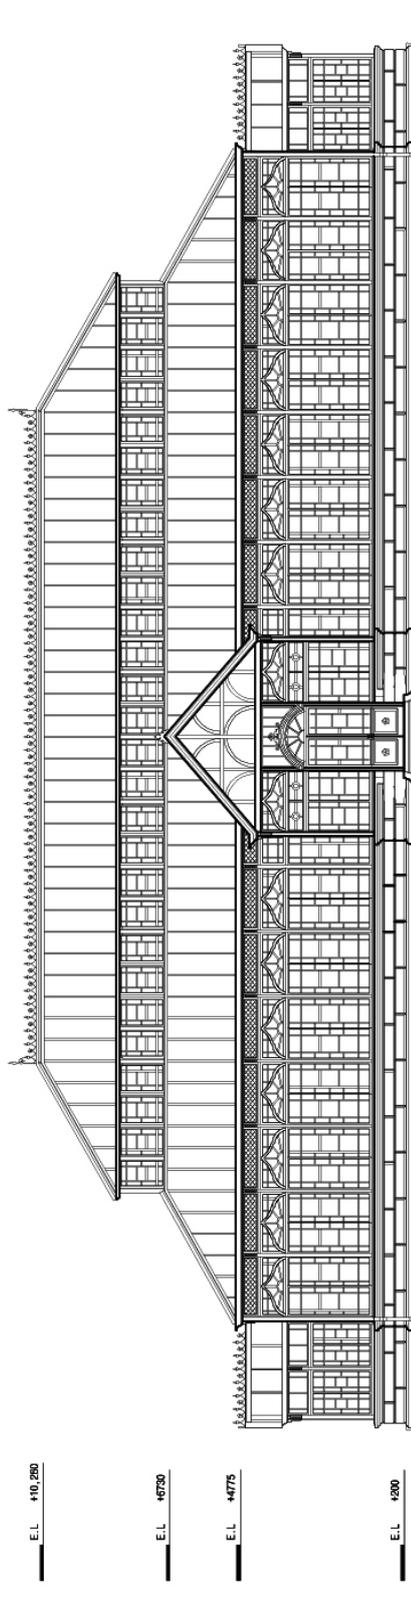
정면도

E.L. +10,280

E.L. +6750

E.L. +4775

E.L. +200

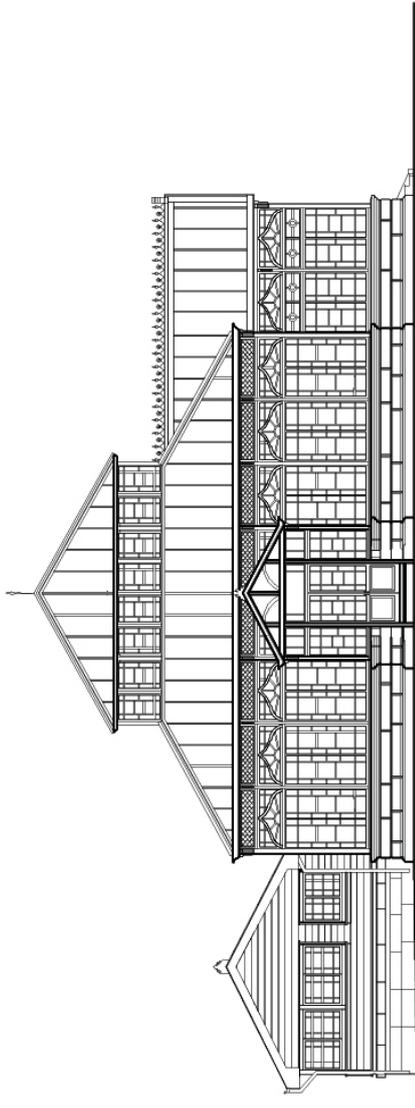
좌측면도

E.L. +10,280

E.L. +6720

E.L. +4775

E.L. +200

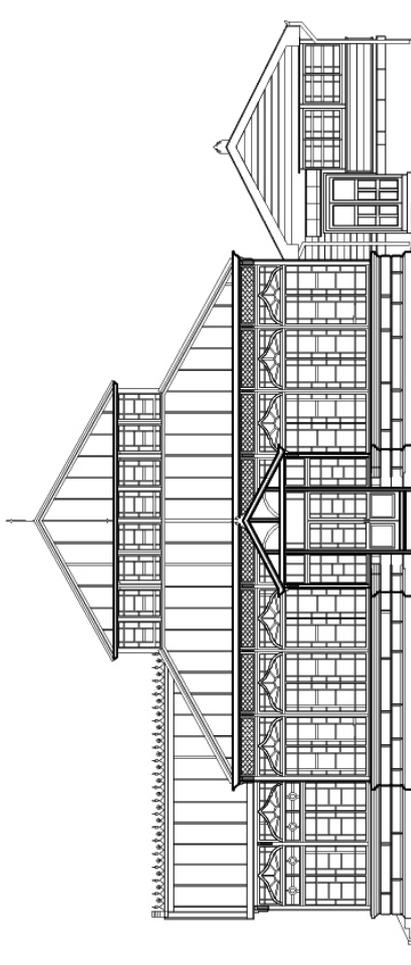
아 축면도

E.L. +10,280

E.L. +6720

E.L. +4775

E.L. +200

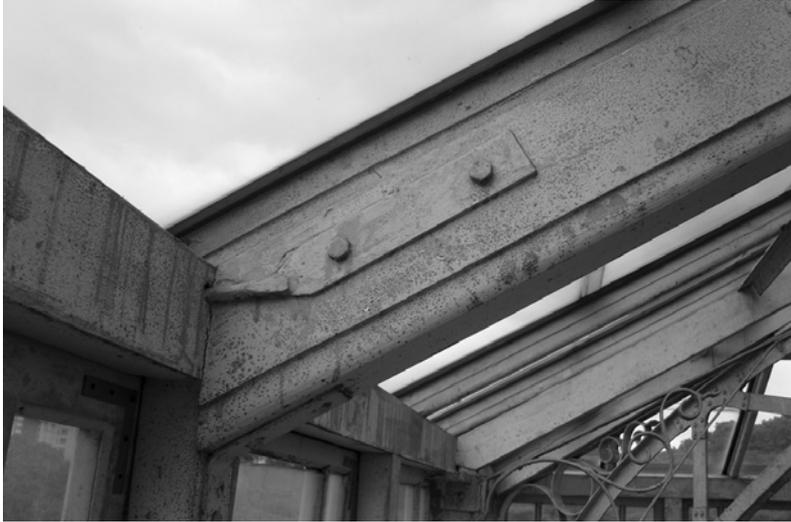
연결철물_1

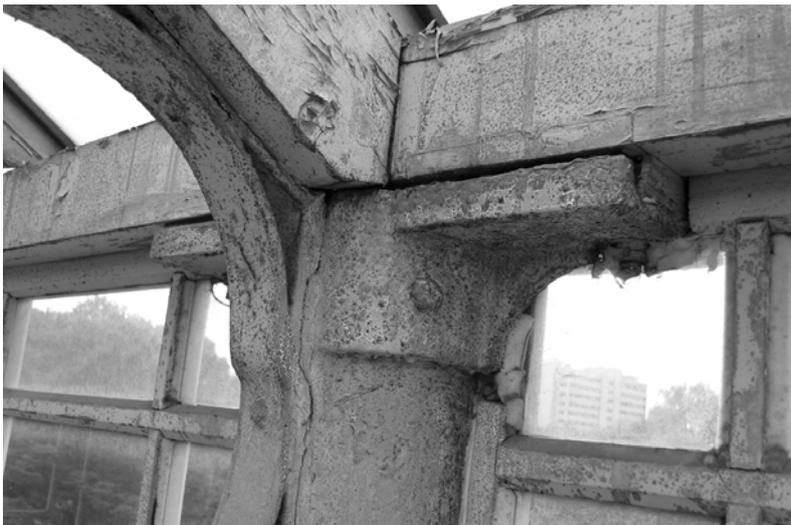
연결철물_2

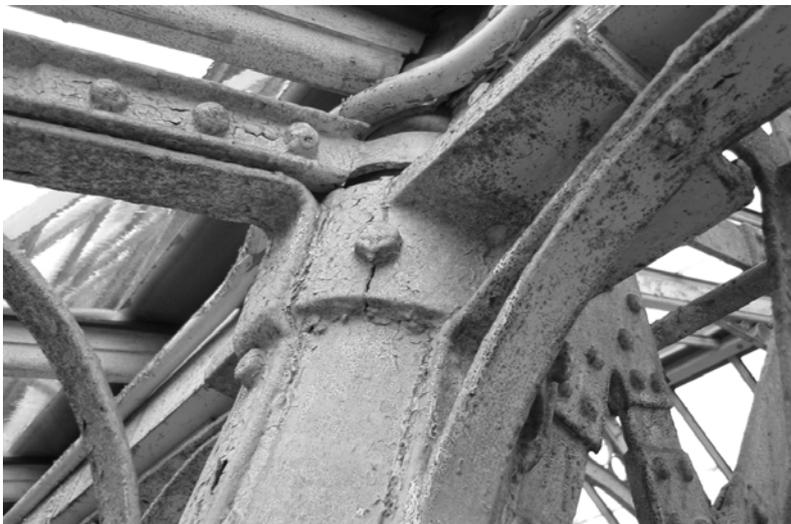
연결철물_3

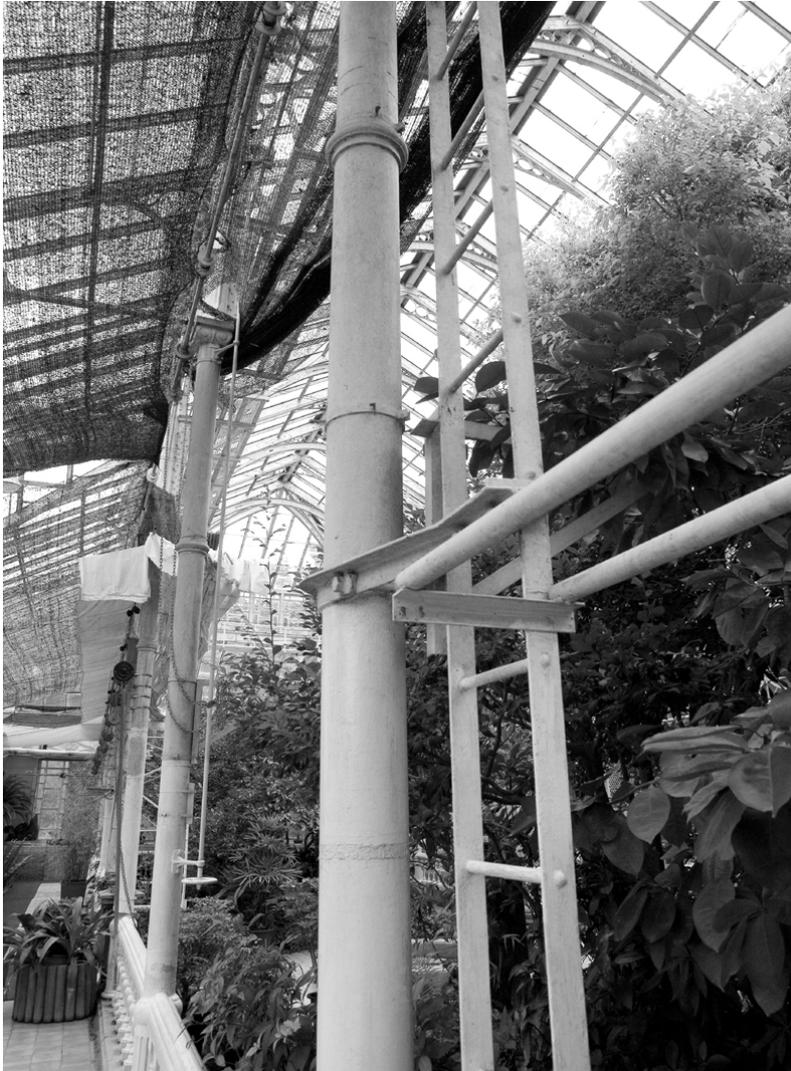
주철기둥

현재 내부 주철기둥 중 1개소에서 균열이 발생하였다. 현재로서는 이 기둥의 균열이 캣워크(Cat Walk)로 올라가는 철재 사다리의 장기간 사용에 의해 발생한 것인지 아니면 하중의 쏠림에 의해 발생한 것인지 정확히 판단하기 어렵다. 다만 현재의 기둥 균열이 진행되고 있는지와 철재기둥의 강도에 치명적인 상태가 아닌지를 정밀실측을 통해 판단할 필요가 있다.

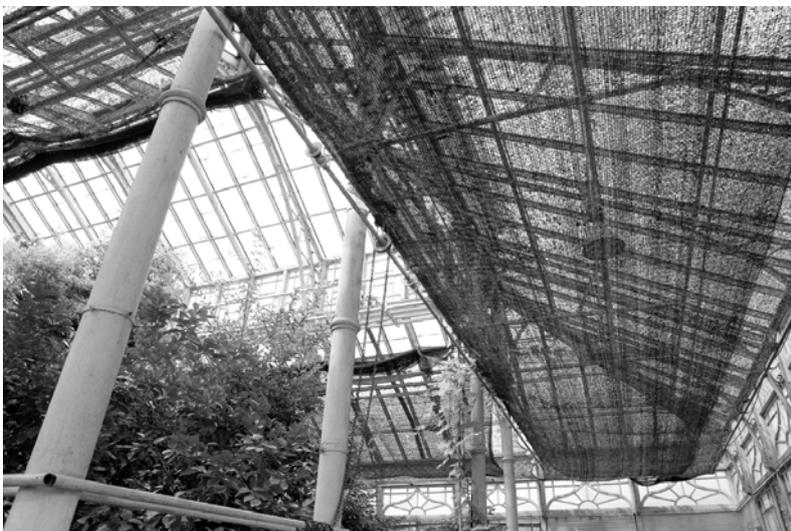
주철기둥 및 차양

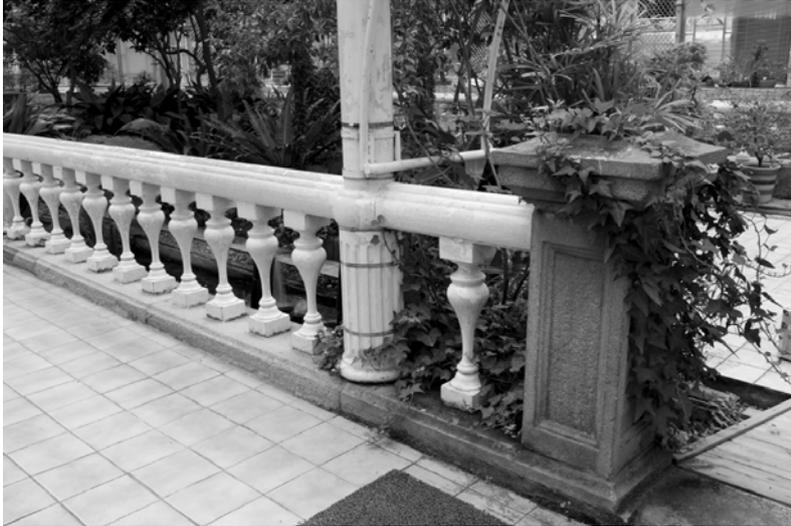
주철기둥 및 난간

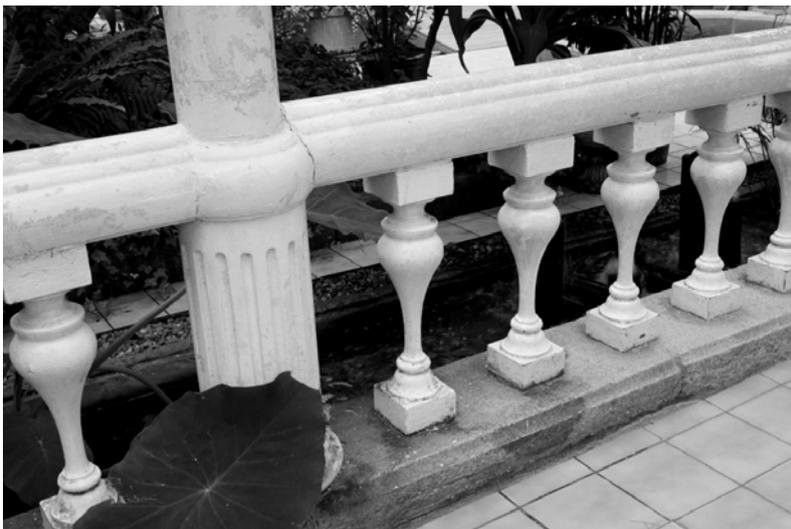
난간 및 석재기단

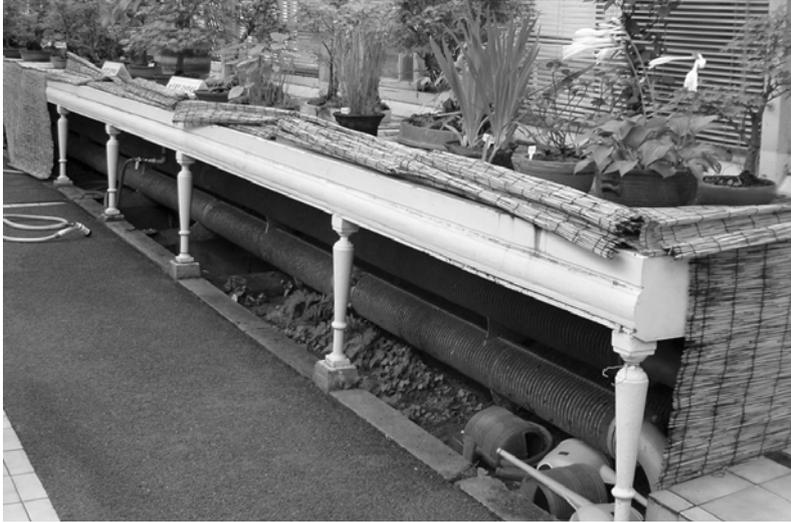
진열대 및 난방시설

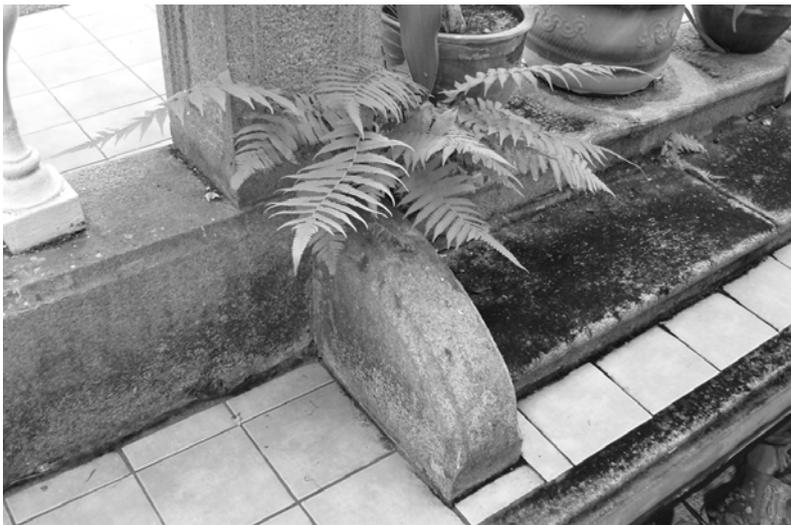
내부계단 상세

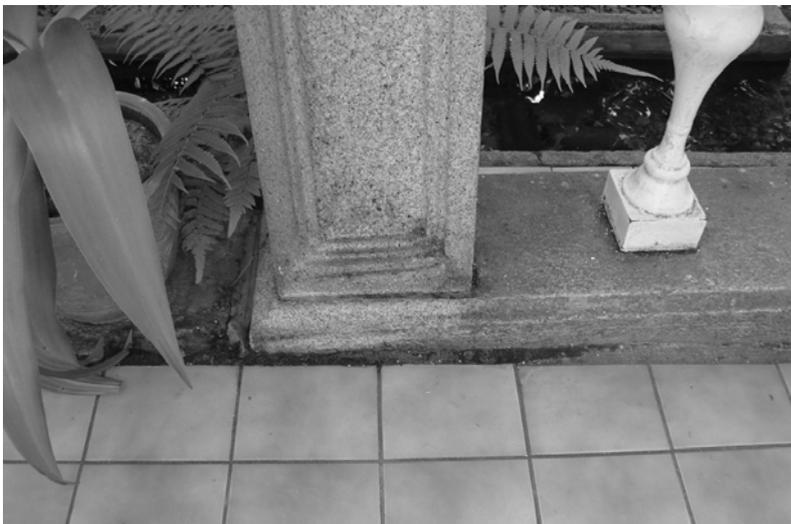
석재난간 및 기단 상세

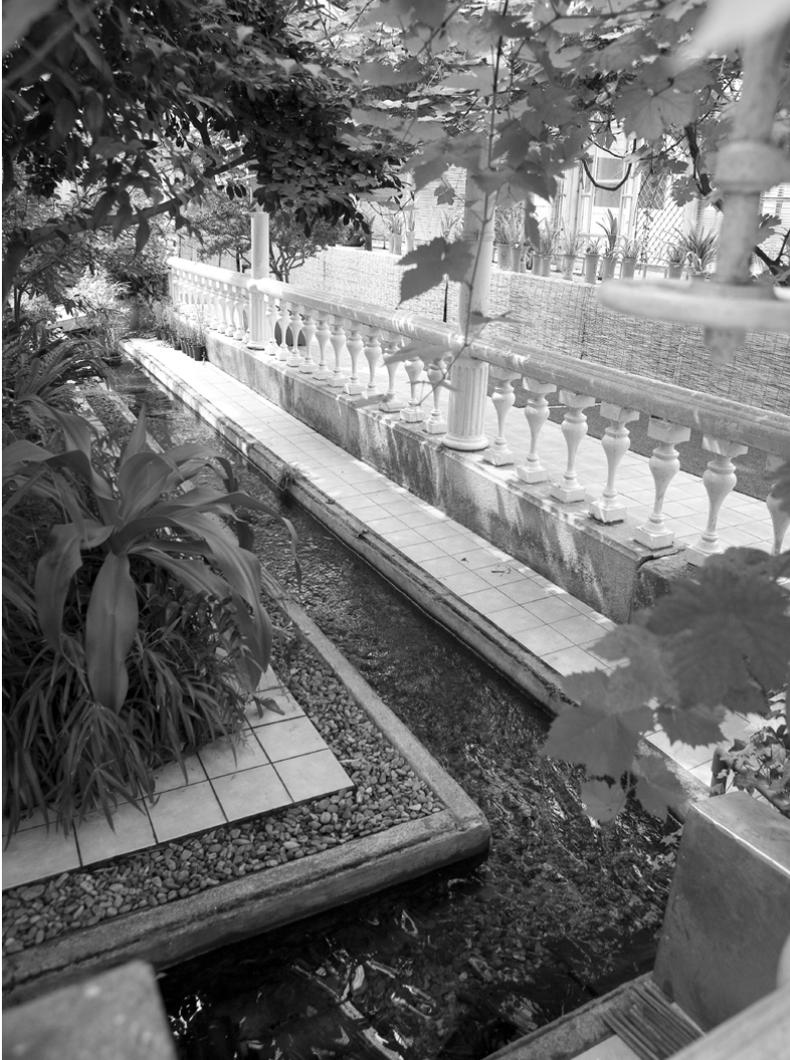
수로

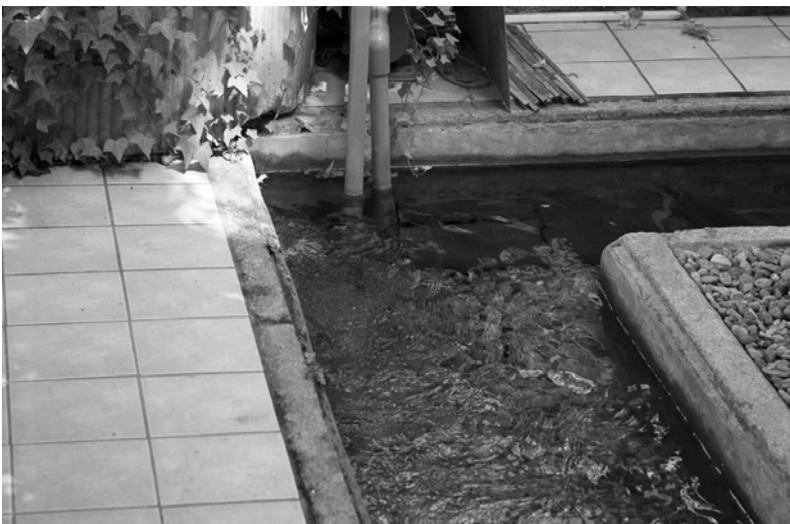
수로모서리

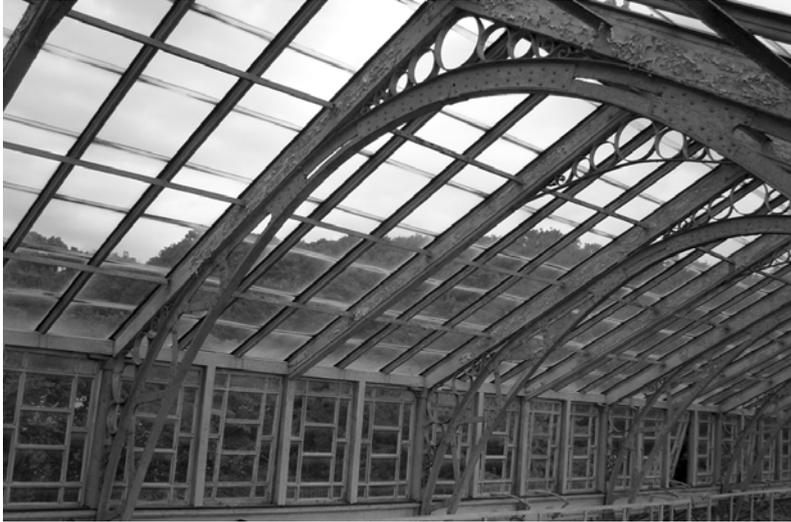
내부에서 바라본 지붕창

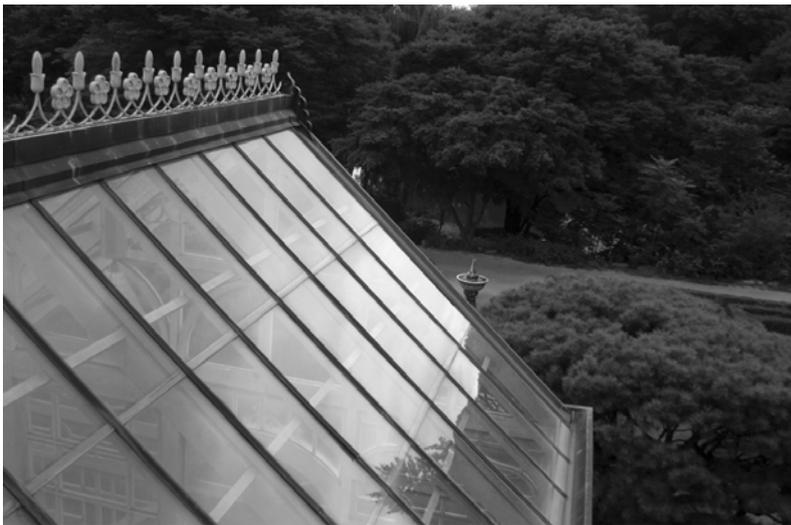
지붕창 프레임_1

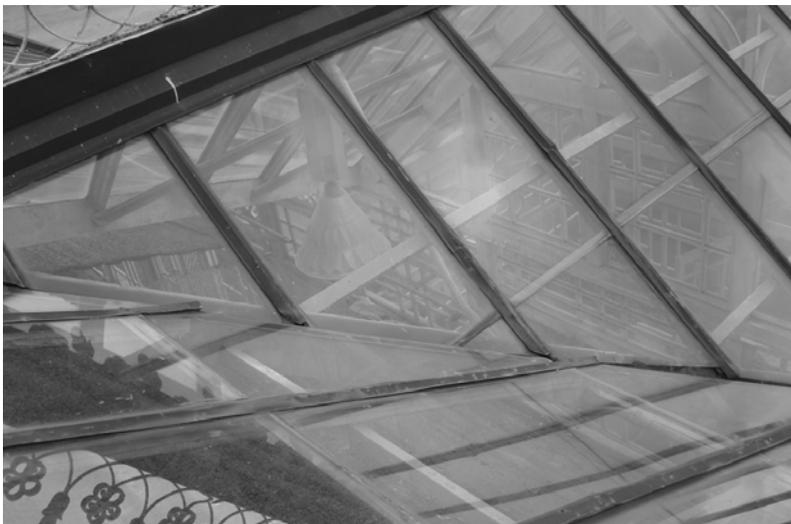
지붕창 프레임_2

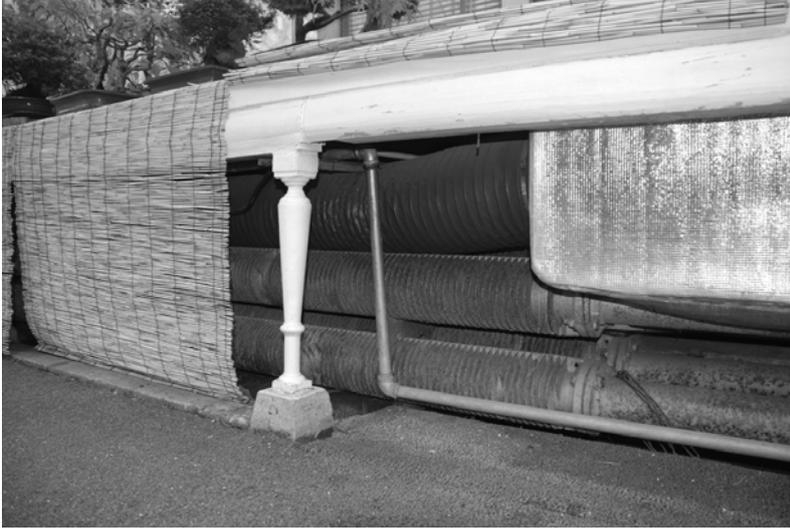
온수덕트 및 온풍파이프

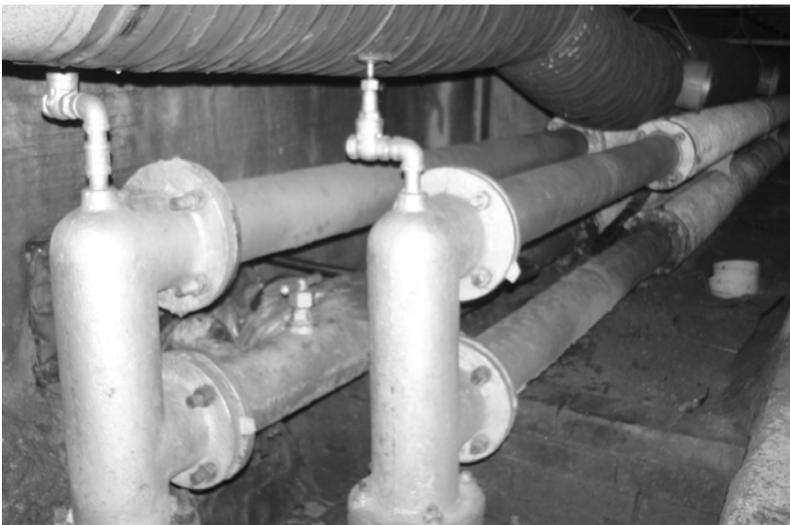
온수파이프

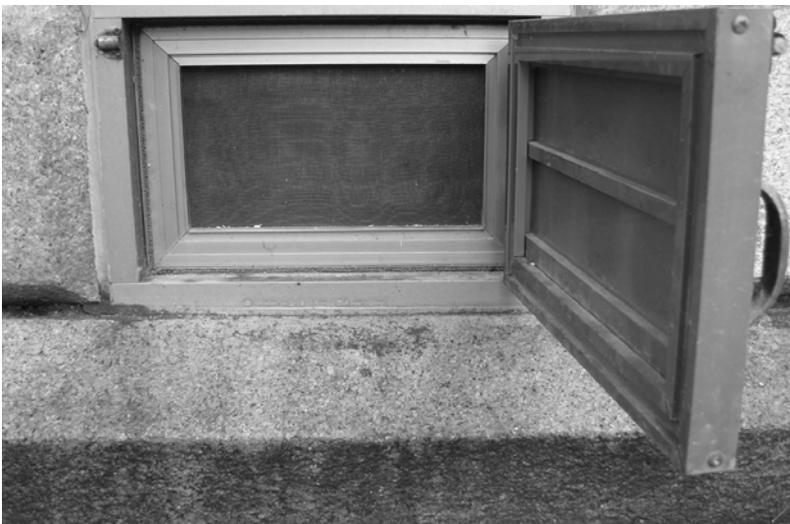
석재기단 환풍구

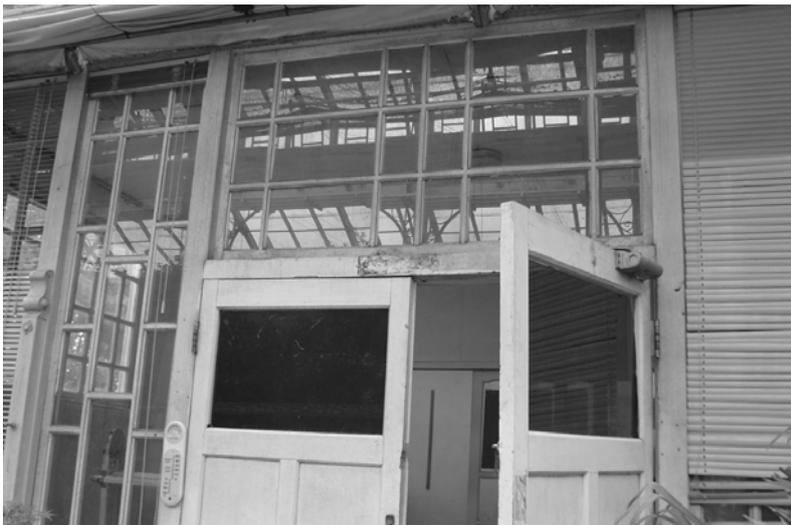
관리실과 대운실 외부 연결부분

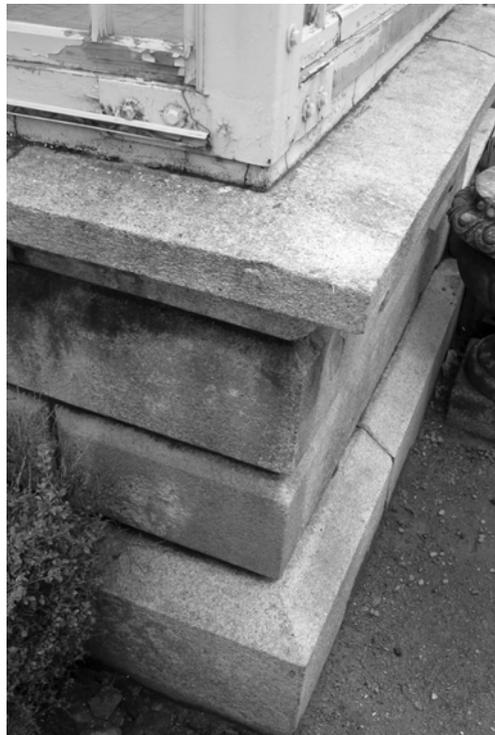
외부 석재 기단
